Bassin lignitifère de Provence Révision de l'aléa effondrement localisé sur la commune de La Bouilladisse (13)

RAPPORT 2021/066DE – 21PAC36020

Date : 20/04/2021

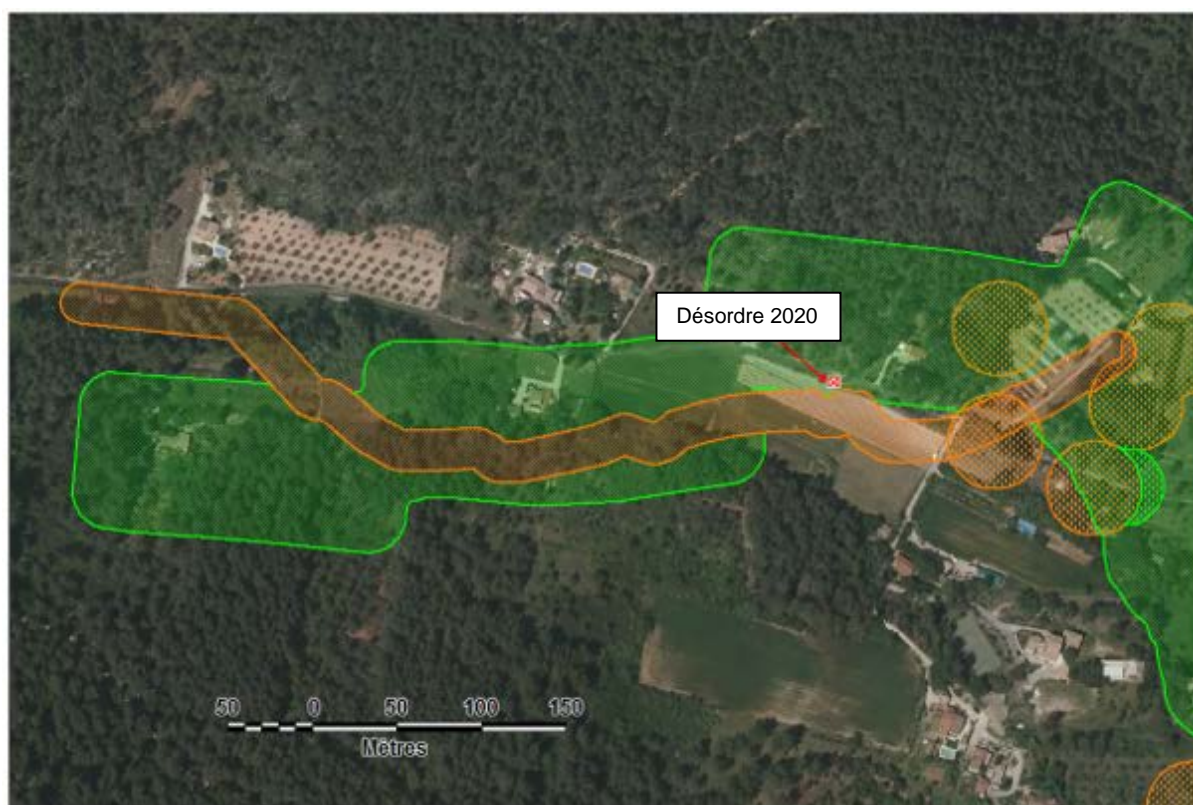
En 2020, lors des travaux de décaissement en tranchée menés par la société du Canal de Provence (SCP) pour la mise en place d'une canalisation d'eau un cratère de 2 m de diamètre et de plusieurs mètres de profondeur s'est ouvert le long de la route départementale n°45a sur la commune de La Bouilladisse (cf. Figure 1 et Figure 2). La DREAL Provence-Alpes-Côte d'Azur a sollicité GEODERIS pour émettre un avis quant à l'origine minière potentielle de ce désordre. Après visite de site et examen des données disponibles sur les anciennes exploitations minières de ce secteur, il a été conclu dans le rapport d'expertise de GEODERIS (cf. [4]¹) que le désordre correspondait à une ancienne cheminée d'aéragé de la galerie d'écoulement de la mine de lignite dite de « Pinchinnier ».

Figure 1 : Localisation du désordre de 2020 liée à la cheminée 12-R8 et cartographie de l'aléa effondrement localisé - Fond BD ORTHO® de l'IGN

Suite aux recommandations de mise en sécurité du désordre formulées par GEODERIS, la SCP a réalisé des travaux de comblement au béton de la tête de la cheminée. Le compte rendu des travaux (cf. [5]) a été transmis par la DREAL à GEODERIS pour prise en compte en vue de réviser la carte et de l'aléa mouvement de terrain associé au puits.

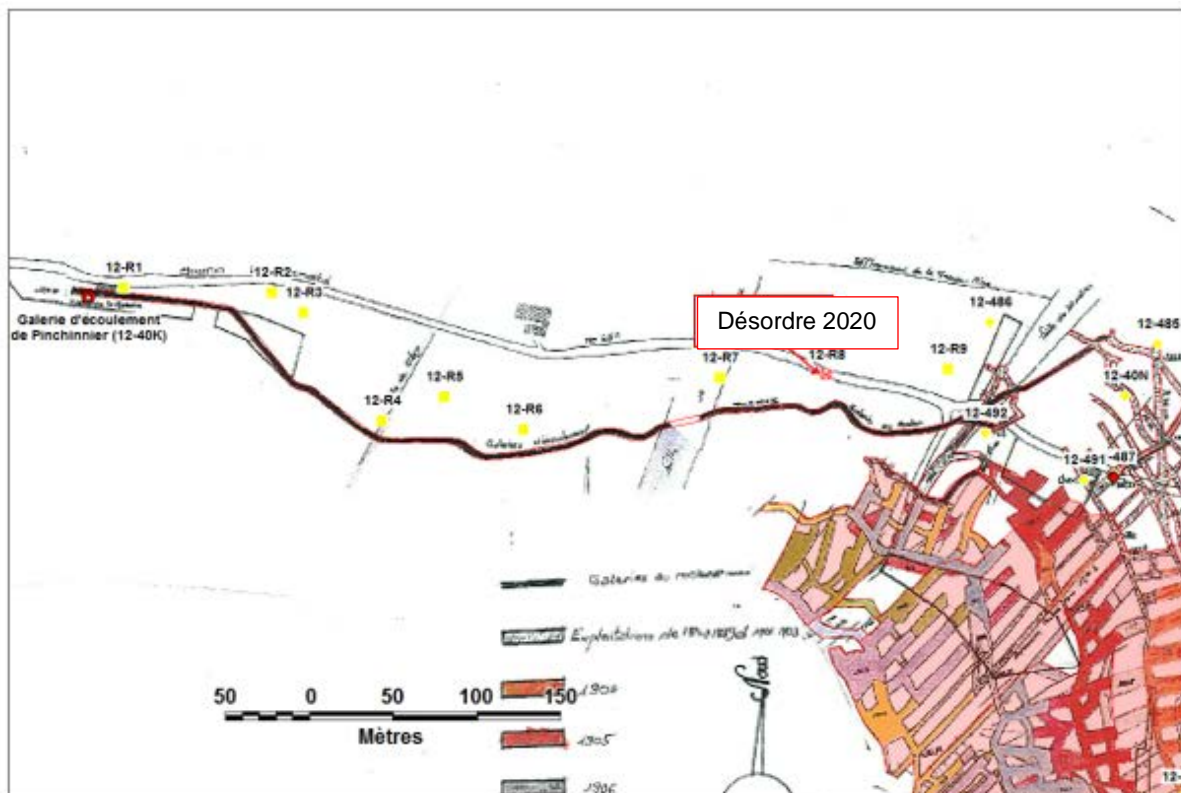
La galerie d'écoulement de Pinchinnier d'orientation globale Est-Ouest présente le long de son tracé (environ 500 m linéaires) neuf cheminées (également appelée « lunettes ») numérotées 12-R1 à 12-R9, la cheminée 12-R8 ayant été à l'origine du désordre de 2020 (cf. figures 1 et 2). Les cheminées étaient creusées de manière inclinée (environ 45°) pour rejoindre en profondeur la galerie d'écoulement située à la cote + 275 m NGF. Compte tenu de la topographie du secteur, leur profondeur respective est comprise entre 5 et 25 m. Leur rôle essentiel était d'assurer l'aération de la galerie. Pour cette raison, leur section était relativement limitée avec un diamètre maximal de l'ordre de 1,5 m (valeur confirmée par les observations de la SCP lors des travaux de décaissement préalables au comblement du désordre, cf. Figure 3).

Figure 2 : Localisation des cheminées le long de la galerie d'écoulement de Pinchinnier sur fond extrait de plan d'exploitation de la couche Grande Mine (source CdF)

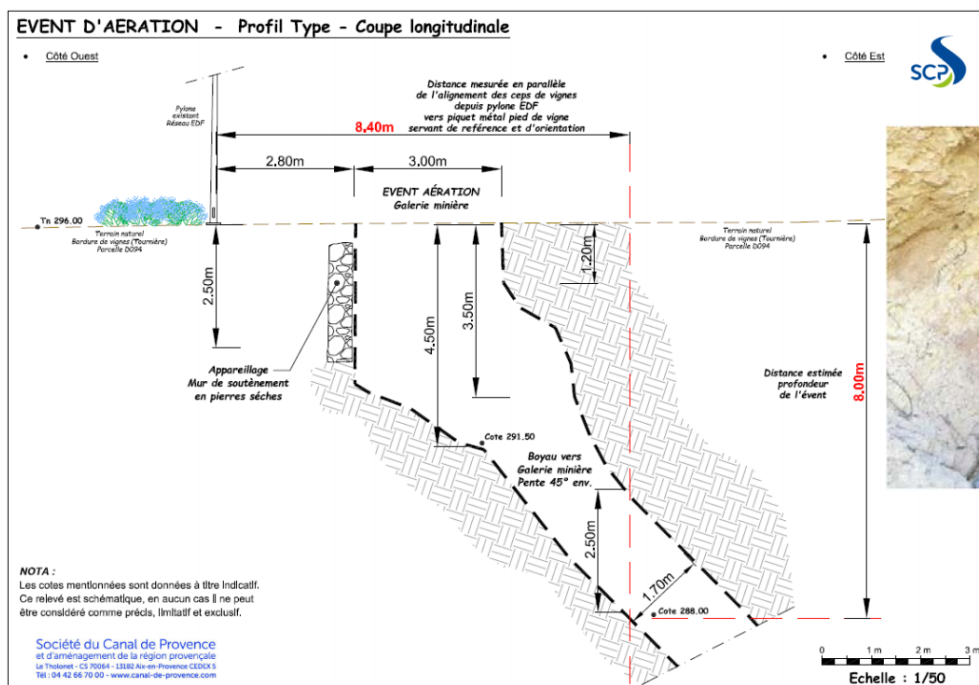
Figure 3 : Coupe schématique et prise de vue de la cheminée 12-R8 observée par la SCP (cf. [5])

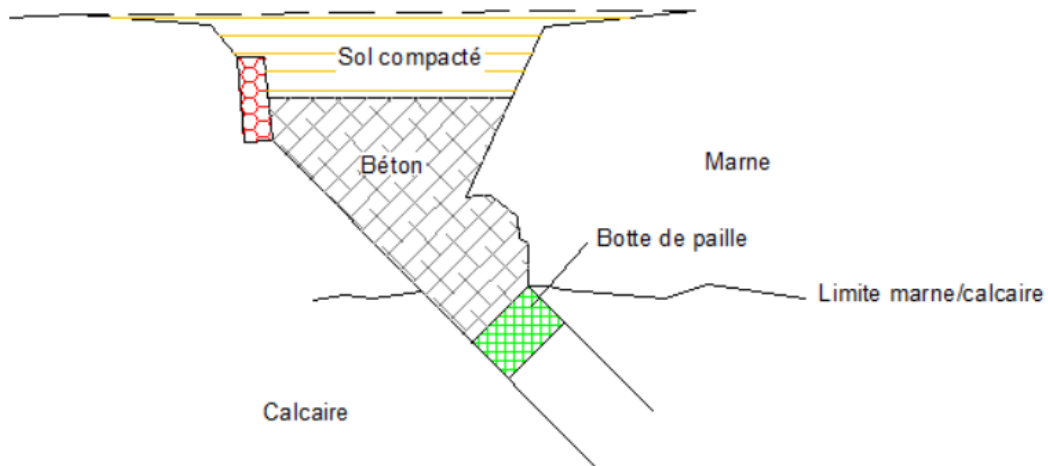
Après évasement du cratère, le bouchon a été coulé sur un coffrage perdu « étanché » par deux bottes de paille mis en place dans le corps de la cheminée à l'interface entre les marnes sableuses altérées constituant les terrains superficiels et les calcaires sous-jacents plus compétents reconnus en tête de l'ouvrage et situés à environ 5 m de profondeur.

Le coulage du bouchon a été réalisée en deux temps :

- une première passe de béton destinée à réaliser un pré-bouchon au niveau des bottes de paille ;
- après séchage du pré-bouchon, une seconde passe de béton plus fluide avec adjonction de plusieurs niveaux de treillis soudés, jusqu'à -1,5 m para rapport au terrain naturel.

Le bouchon a finalement été surmonté jusqu'en surface de passes de remblais compactés constitués des matériaux issus du décaissement préalable du cratère.

Figure 5 : Coupe schématique des travaux de mise en sécurité de la tête de la cheminée 12-R8 (cf. [5]).

La galerie d'écoulement du Pinchinnier assurant encore aujourd'hui le drainage et l'émergence des eaux d'infiltrations du massif collectées par les travaux miniers souterrains, le rapport GEODERIS (cf. [4]) excluait une mise en sécurité de la cheminée par son remblayage intégral (risque de colmatage de la galerie d'écoulement). Il a ainsi été recommandé une mise en sécurité de la tête de l'ouvrage, par la mise en place d'une dalle ou d'un bouchon. Le choix de la SCP s'est porté sur la mise en place d'un bouchon en béton (cf. Figure 5).

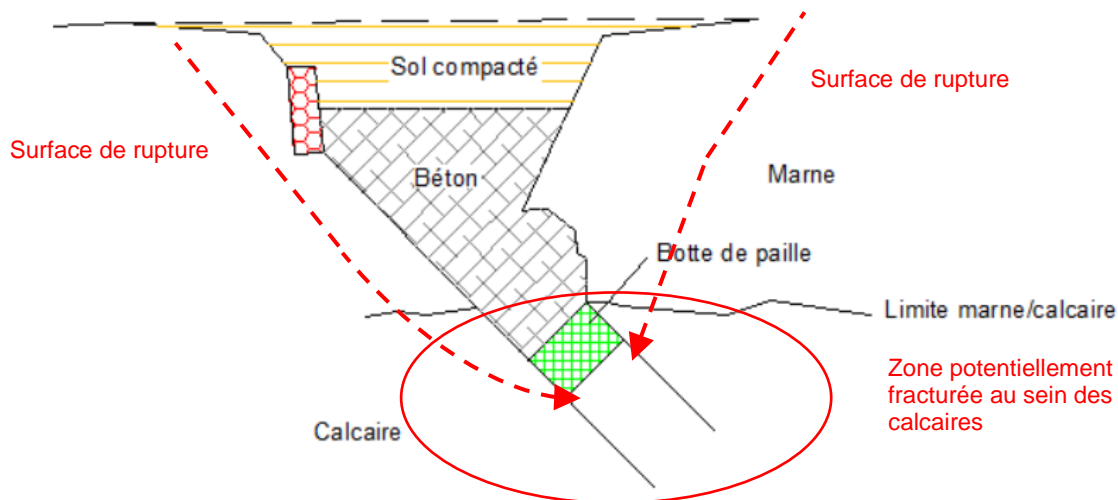
Un bouchon de béton mis en place en tête d'un puits de mine peut s'avérer être une mise en sécurité pérenne dès lors qu'il est dimensionné selon des règles précises, notamment sa profondeur d'ancrage qui doit être calculée à partir de données sur la résistance des terrains encaissants et leur état de fracturation. Dans le cas présent, le bouchon a été coulé à l'interface entre les marnes altérées de surface et les calcaires compétents et ne s'appuie ainsi que sur des terrains géotechniquement médiocres (la tête de la cheminée a été observée plus large que le corps par éboulement partiel (appelé « érosion régressive » dans le rapport de la SCP) des parements figurant dans les formations marneuses). De plus, l'état de fracturation des calcaires encaissants le pied du bouchon n'est pas connue. Compte tenu de ces éléments, une rupture des terrains que ce soit au niveau des marnes ou des calcaires en périphérie ou sous-jacente du bouchon ne peut être exclue sur le long terme (cf. Figure 6) et dont le niveau de prédisposition est évalué à un niveau peu sensible à sensible.

Ce type de rupture peut entraîner la déstabilisation et le basculement du bouchon qui se traduirait en surface par l'ouverture d'un cratère d'effondrement. Le corps de la cheminée étant de faible dimension comparativement au volume du bouchon, le diamètre du cratère n'excéderait probablement pas quelques mètres correspondants, selon le guide des aléas publié en 2018 (cf. [3]), à un niveau d'intensité limité (diamètre < 5 m).

Ainsi, bien que la tête de la cheminée 12-R8 ait été comblée au béton, le niveau d'aléa effondrement localisé y est maintenu à un niveau faible dans la mesure où la stabilité du bouchon mis en place n'est pas garantie sur le long terme. Le zonage de l'aléa y est néanmoins réduit compte tenu de la localisation précise de la cheminée. Il comprend ainsi l'emprise du bouchon en tête de cheminée (3 m), la marge d'influence du phénomène d'effondrement localisé estimée à 1,5 à 2 m et la marge d'incertitude du report de la cheminée sur la BD ORTHO® de l'IGN prise égale à 1 m.

Figure 6 : Scénarios de rupture possibles de la cheminée 12-R8 en périphérie du bouchon (modifié d'après cf. [5]).

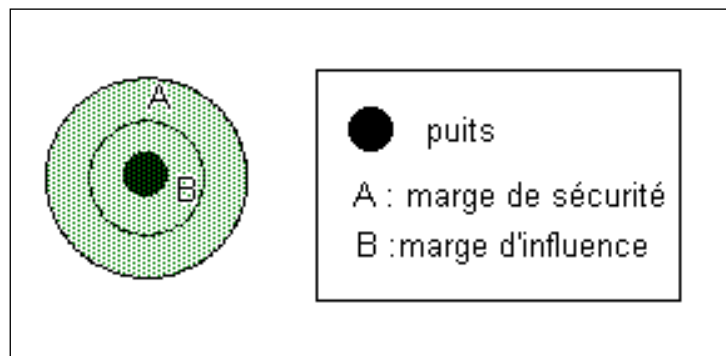
Pour les autres cheminées, le zonage de l'aléa est pris sur le modèle de celui des puits en prenant un rayon défini à partir du centre de la cheminée de la façon suivante (cf. Figure 7) :

$$R = R_{\text{puits}} + R_{\text{influence}} + R_{\text{incertitude de localisation}}$$

- Rpuits pris à 2 m pour tenir compte tenu de l'inclinaison des cheminées ;
- Rinfluence, relatif à l'extension latérale du cône d'effondrement en surface prise égale à 2 m (épaisseur maximale des terrains superficiels faiblement cohésifs en tenant compte d'un angle sécuritaire de 45°) ;
- Rincertitude de localisation définie à 6 m correspondant à l'incertitude de :
 - position des ouvrages débouchant au jour : 5 m conformément à la valeur prise dans le cadre de l'études des aléas (cf. [2]) pour les ouvrages levés par CdF et en retour d'expérience de la cheminées 12-R8 dont la localisation a été confirmée après sa découverte.
 - report des cheminées sur la BD Ortho® IGN de 1 m.

Figure 7 : Zonage de l'aléa effondrement localisé lié aux puits

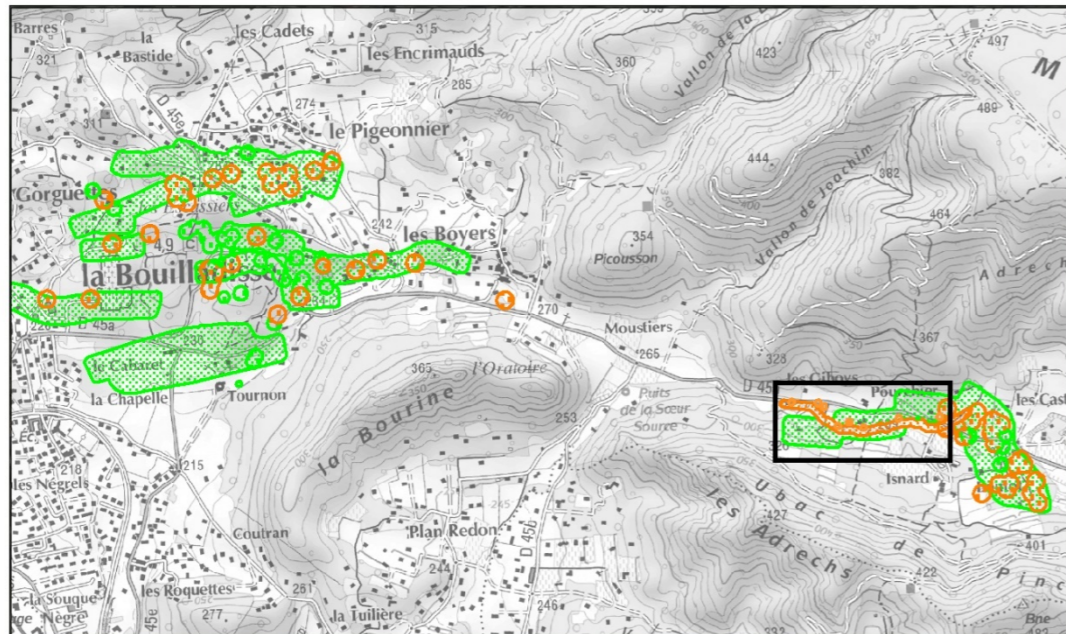
L'ensemble de ces éléments conduit à réviser la cartographie de l'aléa effondrement localisé sur la commune de La Bouilladisse. L'extrait cartographique du secteur révisé (secteur de Pinchinnier) sur fond BD Ortho® IGN est fourni en annexe du présent rapport. La table SIG de l'aléa effondrement localisé modifié est par ailleurs fournie sur support informatique.

Aléa effondrement localisé
(Extrait carte sur secteur galerie
écoulement du Pinchinnier)
