<b>PRISES D'EAU ANCIENNES</b>		N° 82 / Planches 3 et 6	
<b>COMMUNE :</b> Istres	<b>LOCALISATION :</b>	<b>DISTANCE / PARTITEUR :</b> 21,431 km	
<b>DESCRIPTION DE L'OUVRAGE :</b>

<b>PONT PIETON</b>		N° 83 / Planches 3 et 6
<b>COMMUNE :</b> Istres	<b>LOCALISATION :</b> 43° 28' 50'' N 04° 59' 00'' E	<b>DISTANCE / PARTITEUR :</b> 21,552 km
<b>DESCRIPTION DE L'OUVRAGE :</b>

<b>PRISES D'EAU</b>		N° 85 / Planches 3 et 6
<b>COMMUNE :</b> Istres	<b>LOCALISATION :</b>	<b>DISTANCE / PARTITEUR :</b>
<b>DESCRIPTION DE L'OUVRAGE :</b>		
<div style="display: flex; justify-content: space-around;"> <div style="text-align: center;">

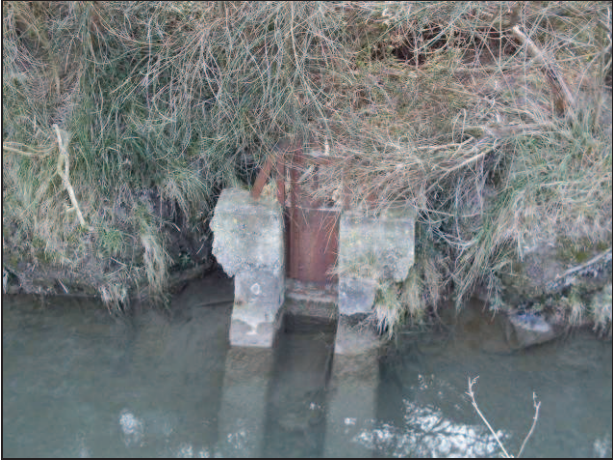
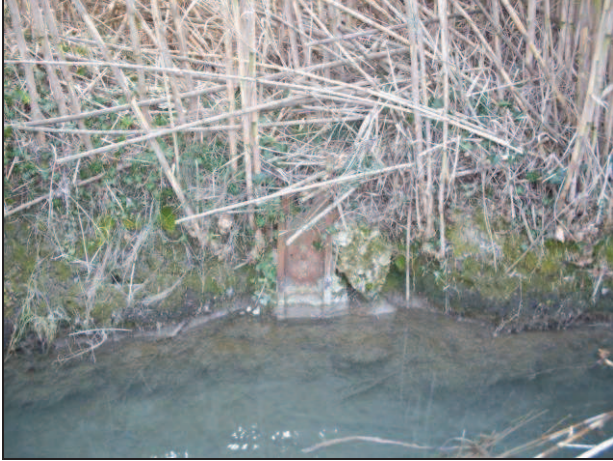
Prise d'eau n°1		Prise d'eau n°2	
<b>NATURE :</b>	Deux prises d'eau par martelière en rive droite du canal, non utilisées actuellement Prise d'eau n°2 située à 5 m en amont d'un pont piéton (cf. fiche n°83)		
<b>DIMENSIONS :</b>	Prise d'eau n°1 : 20 cm de large		
<b>CANAL :</b>	Canal à ciel ouvert, dans le sol naturel		
<b>BERGES :</b>	Berges érodées de part et d'autre des prises d'eau Rive gauche : berge régulière et végétalisée (cannes) Rive droite : berge plus irrégulière, peu végétalisée		
CARACTERISTIQUES DE L'OUVRAGE		RISQUES	
<b>ETAT / CONCEPTION</b>	Mauvais état	Nature	Degré
<b>USAGES</b>	Prises non utilisées	Perte d'eau	Moyen
<b>IMPLANTATION</b>	Zone naturelle		
<b>VULNERABILITE :</b> Faible à moyenne du fait de l'érosion des berges au niveau des martelières

<b>PRECONISATIONS :</b> Renforcement des berges de part et d'autre de chaque prise d'eau

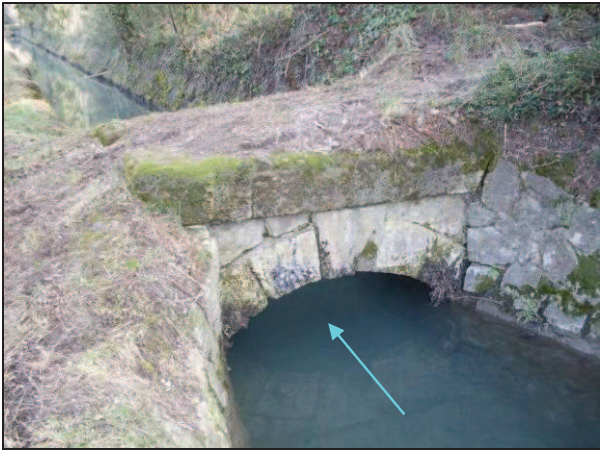
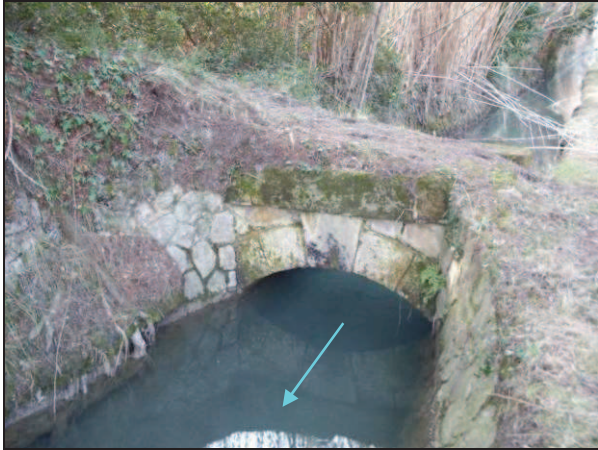
<b>Amont du pont</b>	<b>Aval du pont</b>

<b>NATURE :</b>	Pont voûte en pierres maçonnées		
<b>DIMENSIONS :</b>	Longueur : 1,50 m Largeur : 1,40 m Hauteur maximale : 1,20 m		
<b>CANAL :</b>	Prise d'eau par martelière en rive droite, à 5 m en amont du pont (cf. fiche 82) Formation d'un plan d'eau alimenté par une fuite du canal à l'aval immédiat du pont en rive gauche : érosion importante de la berge et présence d'un trou de profondeur supérieure à 1 m.		
<b>BERGES :</b>	Rive gauche : végétation dense et haute (arbres, arbustes et cannes) Rive droite : accès piéton, végétation peu dense Rive droite plus haute que rive gauche		
CARACTERISTIQUES DE L'OUVRAGE		RISQUES	
		Nature	Degré
<b>ETAT / CONCEPTION</b>	Très bon état	Perte d'eau significative	Fort vis-à-vis de la fuite
<b>USAGES</b>	Pont peu fréquenté Usage exclusivement piétonnier		
<b>IMPLANTATION</b>	Zone naturelle, assez boisée		
<b>VULNERABILITE :</b> Elevée du fait du risque de rupture de berge en rive gauche

<b>PRECONISATIONS :</b> Colmatage de la fuite par renforcement de la berge sur toute sa largeur

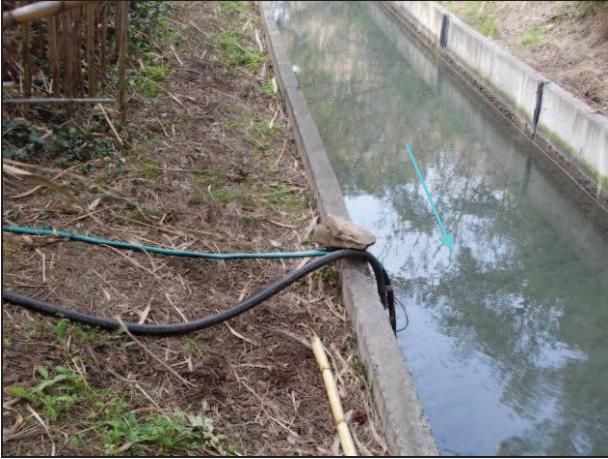
<p>Prise d'eau n°1</p> </div> <div style="text-align: center;">

<p>Prise d'eau n°3</p> </div>		
<b>NATURE :</b>	Prise d'eau n°1 : rive droite, deux tuyaux Prise d'eau n°2 : rive gauche, buse béton Prise d'eau n°3 : rive droite, tuyau	43° 28' 49'' N 04° 59' 07'' E 43° 28' 49'' N 04° 59' 10'' E 43° 28' 49'' N 04° 59' 11'' E
<b>DIMENSIONS :</b>	Prise d'eau n°2 : Section circulaire Diamètre : 150 mm	
<b>CANAL :</b>	Cuvelage béton, canal à ciel ouvert	
<b>BERGES :</b>	Végétation dense sur les deux rives

CARACTERISTIQUES DE L'OUVRAGE		RISQUES	
		Nature	Degré
<b>ETAT / CONCEPTION</b>	Bon état		Faible
<b>USAGES</b>	Utilisées		
<b>IMPLANTATION</b>	Zone naturelle		
<b>VULNERABILITE :</b> Faible à moyenne suivant le volume d'eau prélevé			
<b>PRECONISATIONS :</b> Vérification de la légalité des prises d'eau
