Bassin lignitifère de Provence Révision des emprises des terrils et dépôts Mise à jour des cartes informatives et d'aléas tassement et glissement des communes de Greasque et Gardanne

RAPPORT S2018/109DE – 18PAC36050

Date : 01/10/2018

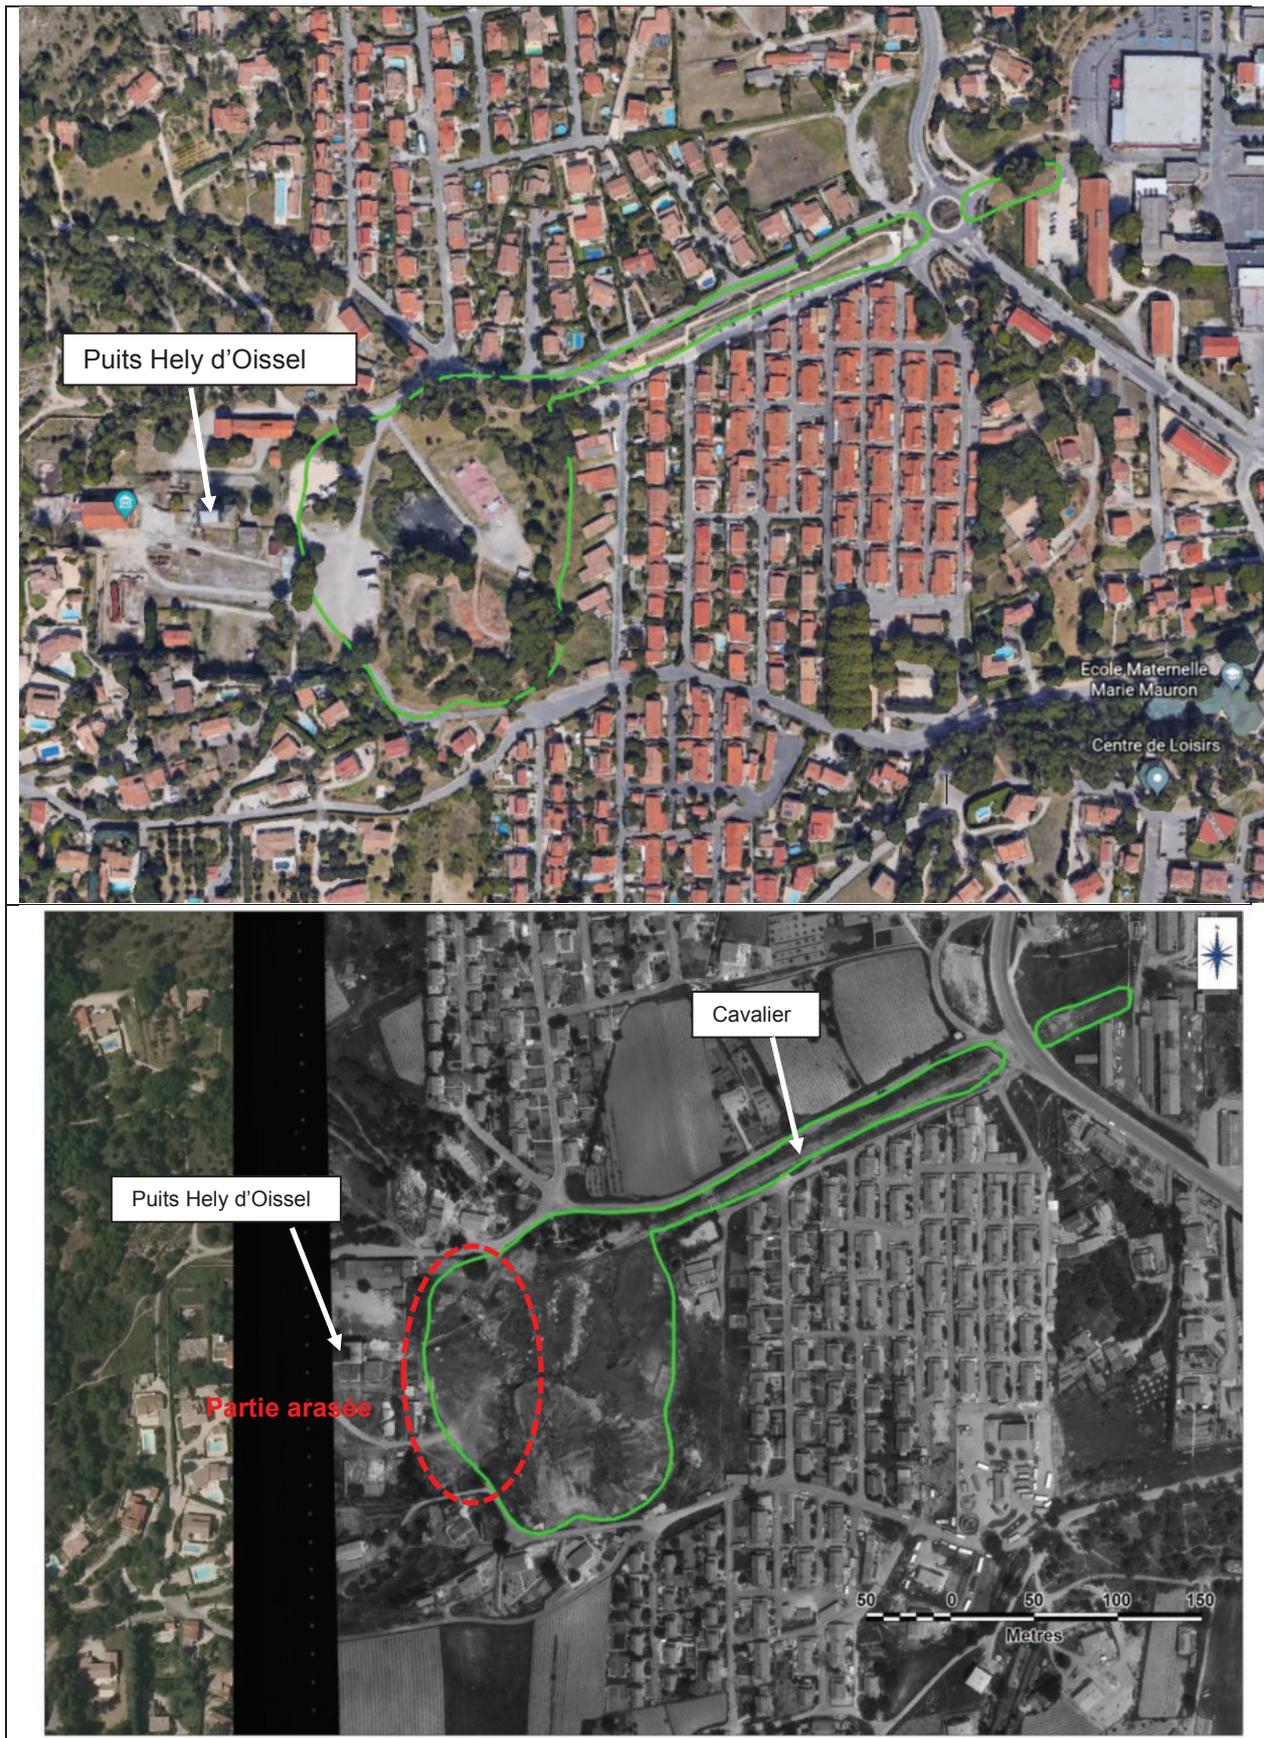
Le terril du Puits Hely d'Oissel se situe sur la partie ouest de la commune de Greasque à environ 300 mètres à l'ouest du centre-bourg. Il est localisé dans le périmètre de l'ancienne concession C3 (Grande Concession). Selon le dossier de la DADT, le puits a été foncé entre 1912 et 1916, mis en service en 1923 et a servi de siège d'extraction jusqu'en 1960. Le terril associé présentant une superficie d'environ 2,64 hectares comportait deux parties (cf. figure 2) :

- Une partie centrale (2,25 ha), constituée de « *pierres de mine* » et couvrant la plateforme et la périphérie du carreau du puits.
- Un « appendice » partant du carreau vers le nord-est sur 300 m linéaire constitué par un cavalier de stériles dédié au transport.

Figure 2 : Emprise du terril du puits Hely d'Oissel selon les données de CdF
Fonds : Google Earth (en haut) et photo aérienne IGN 1972 (en bas)

L'analyse des images montre que l'ouest de la partie centrale du terril semble avoir été arasée et que le reste du dépôt (partie centrale est et le cavalier) a été réaménagé.

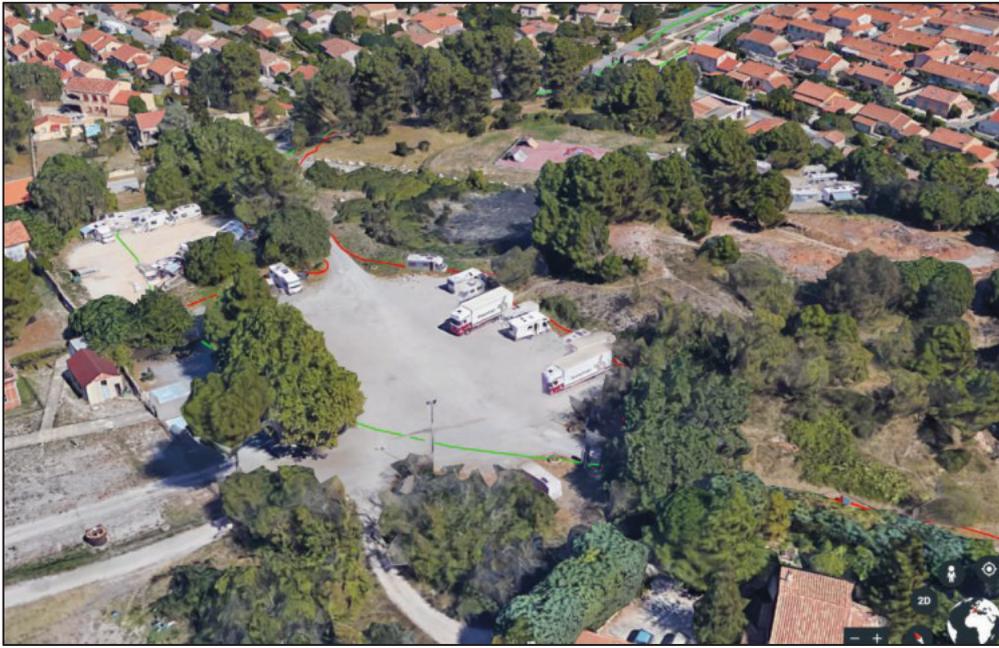
- L'arasement d'une partie de l'ouest du terril (cf. figures 3 et 4)
- Le réaménagement de sa partie est ainsi que du cavalier qui a en partie été décapé (cf. figure 5)

Figure 3 : Vue de la partie arasée du terril du puits Hely d'oïssel (image Google Earth)
Trait vert : emprise du terril issue de Cdf – Trait rouge : limite de décapage du terril

En l'absence d'étude de sol au niveau de la partie arasée du terril, il n'est pas possible de déterminer si le décapage a atteint le terrain naturel. Néanmoins, les observations sur site laissent à penser qu'il ne resterait probablement qu'une portion pelliculaire.

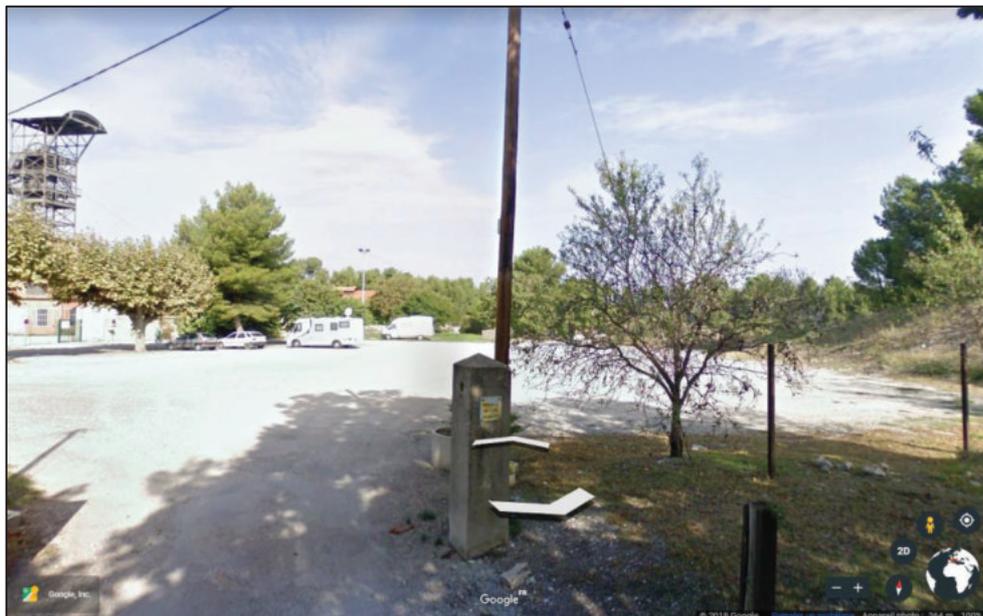
Figure 4 : Vue de la partie arasée du terril du puits Hely d'oïssel (image Google Earth)

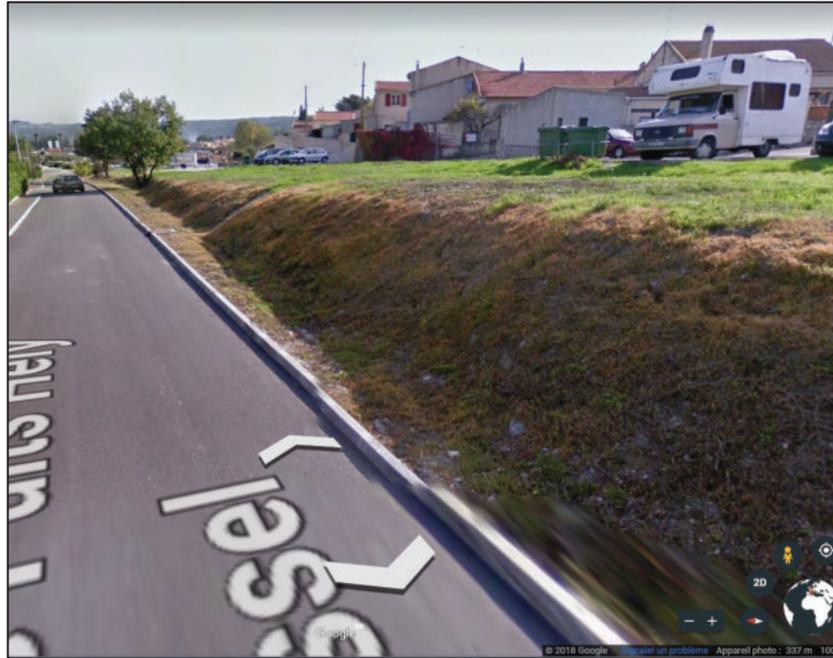
Figure 5 : Vue de la partie décapé du cavalier (image Google Earth)

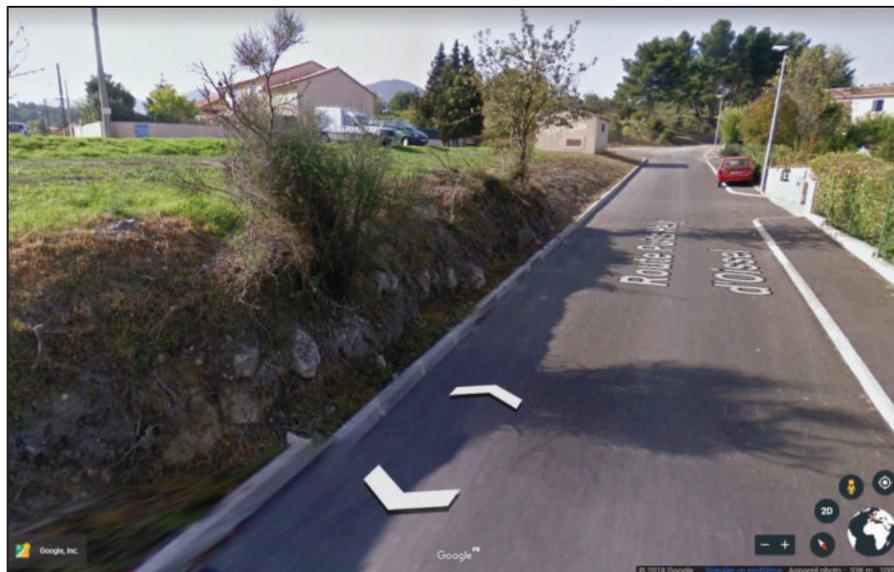
En revanche, les observations montrent que le décapage du cavalier n'a été qu'en partie réalisé. Il reste une frange d'environ 1,5 m d'épaisseur de remblais (cf. figure 6).

Figure 6 : Remblais de constitution du cavalier (image Google Earth)

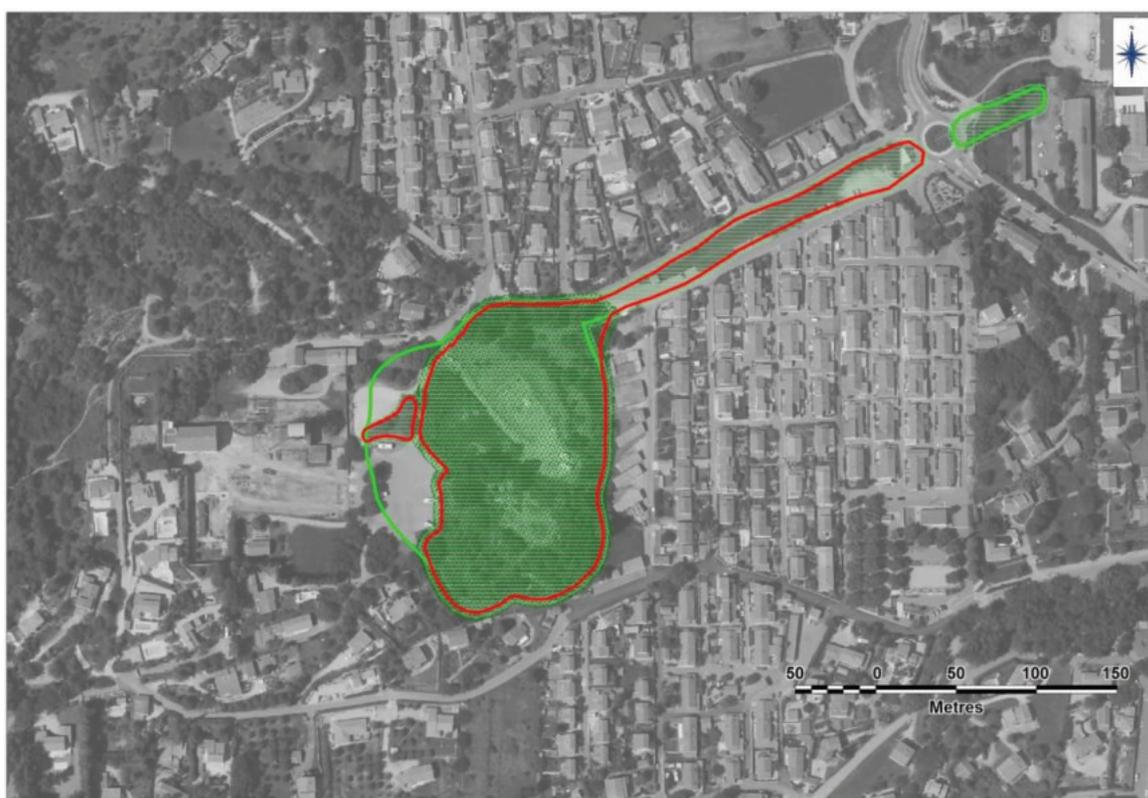
Figure 7 : Révision de l'emprise du terril du puits Hely d'Oissel et de l'aléa tassement de niveau faible associé sur la commune de Greasque (fond BD ORTHO® IGN 2011)

Trait vert clair : emprise du terril issue de Cdf – Trait rouge nouvelle emprise du terril – Polygone hachuré vert clair : nouveau zonage de l'aléa tassement - Polygone plein vert foncé : nouveau zonage de l'aléa glissement

Compte tenu de ces éléments, l'emprise du terril du puits Hely d'Oissel a été modifiée en supprimant la partie arasée ouest. Le tracé de l'aléa tassement de niveau faible retenu dans l'étude des aléas de la commune de Greasque a été modifié en conséquence. Compte tenu de la précision des levés sur site, la marge de sécurité (marges d'incertitude et d'influence) retenue à 10 m dans l'étude des aléas a été réduite à 3 m (cf. figure 7).

Par ailleurs, le terril a été retenu en aléa glissement faible dans le cadre de l'étude des aléas. La prédisposition au phénomène de glissement, ici de type superficiel, est fonction de la hauteur et de la pente du terril ainsi que de la nature des matériaux (granulométrie, cohésion...) qui le constituent. Les parties arasées et décapées (hauteur résiduelle du cavalier d'environ 1,5 m) ne sont plus prédisposées au phénomène de glissements superficiels. L'aléa y est ainsi supprimé dans ces secteurs. Le reste du terril n'ayant pas fait l'objet de décapage ou de réaménagement suffisants reste potentiellement prédisposé aux glissements superficiels. Le niveau d'aléa faible retenu y est maintenu. Compte tenu de la précision des levés sur site, la marge de sécurité (marges d'incertitude et d'influence du phénomène de glissement) retenue à 10 m dans l'étude des aléas a été réduite ici à 5 m (cf. figure 7).

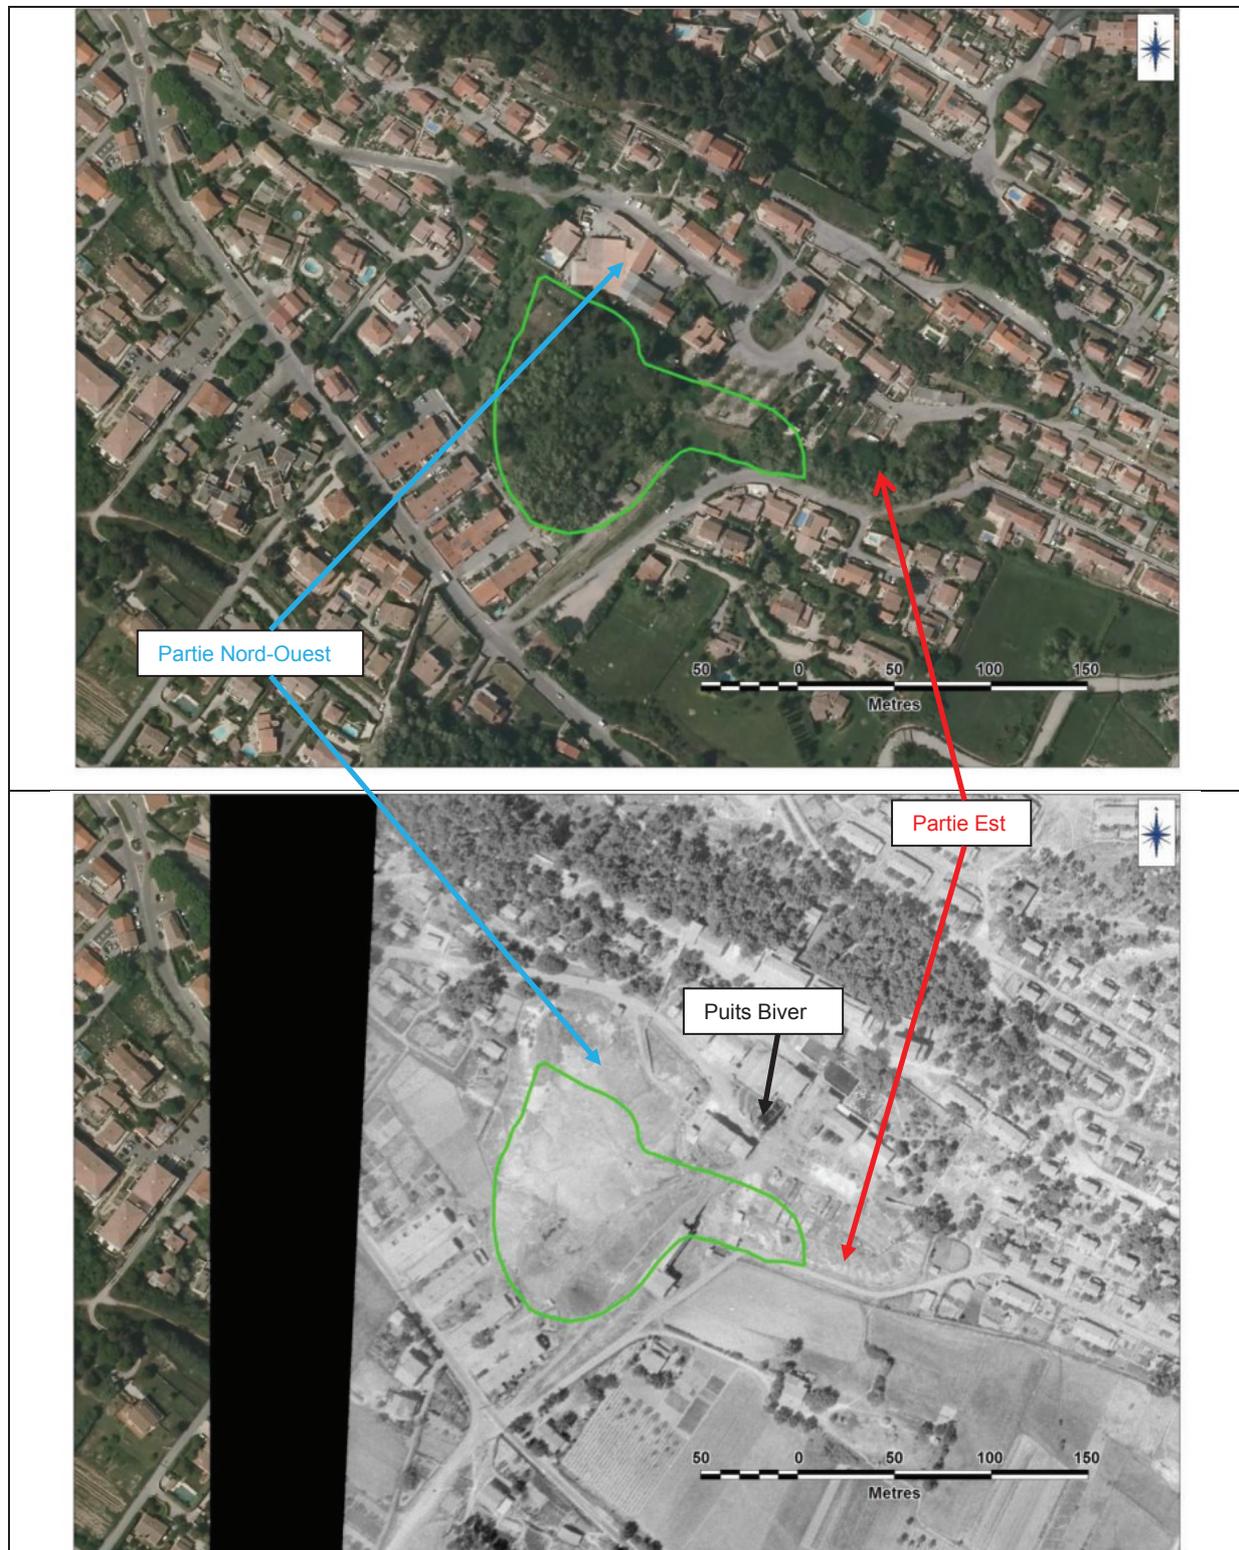
Le terril du puits Biver 1 se situe à l'extrémité sud de la commune de Gardanne au cœur du quartier de Biver. Il est localisé dans le périmètre de l'ancienne concession C4 (Gardanne). Selon le dossier de la DADT, le puits a été foncé en 1891. Le terril associé présentait une superficie d'environ 1,1 hectare (cf. figure 8) :

Figure 8 : Emprise du terril du puits Biver 1 selon les données de CdF
Fonds : BD ORTHO® de l'IGN (PVA de 2011, en haut) et photo aérienne IGN 1947 (en bas)

L'analyse des images montre que la partie est du terril n'a pas été cartographiée et la partie nord-ouest a été réaménagée et construite. Les levés de terrain confirment cette analyse :

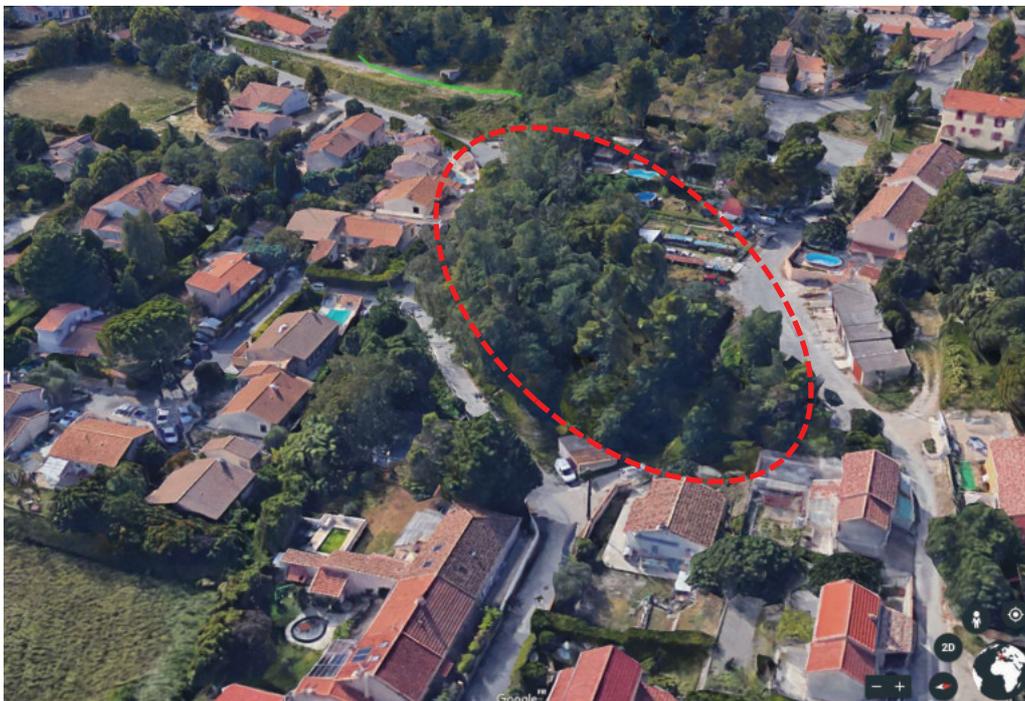
- La partie est du terril est toujours en place (cf. figure 9) ;
- La partie nord-ouest a été décapée et réaménagée (cf. figure 10). En l'absence d'étude de sol, la hauteur décapée n'est pas connue et il n'est pas exclu qu'il reste une partie des remblais.

Figure 9 : Vue de la partie est du terril du puits Biver 1 (image Google Earth)
Trait vert : emprise du terril issue de Cdf – Trait en pointillés rouges : partie est du terril

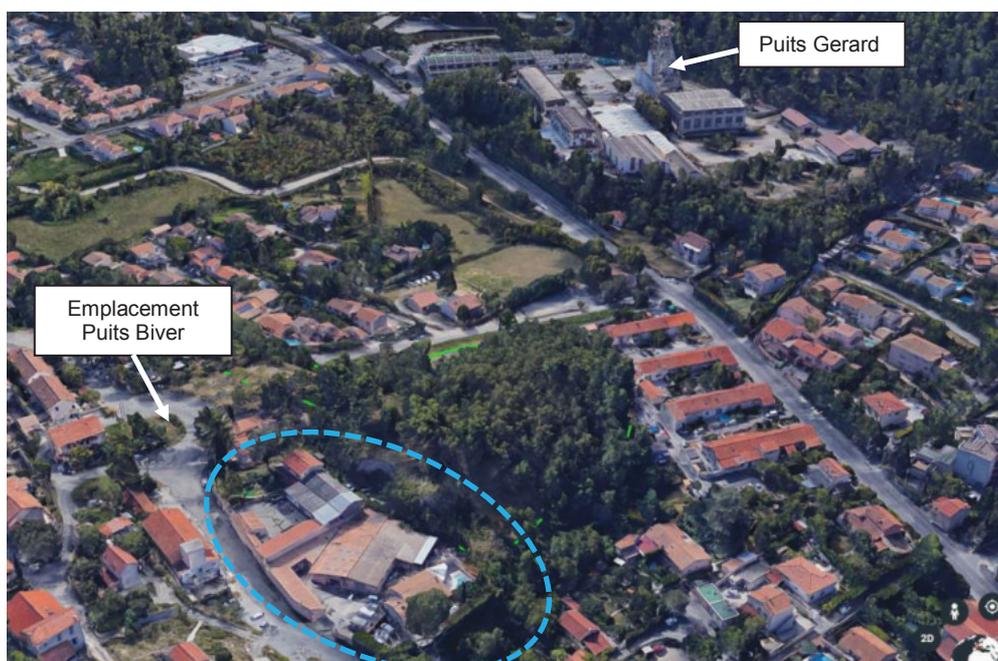
Figure 10 : Vue de la partie nord-ouest du terril du puits Biver 1 (image Google Earth)
Trait vert : emprise du terril issue de Cdf – Trait en pointillés bleus : partie est du terril

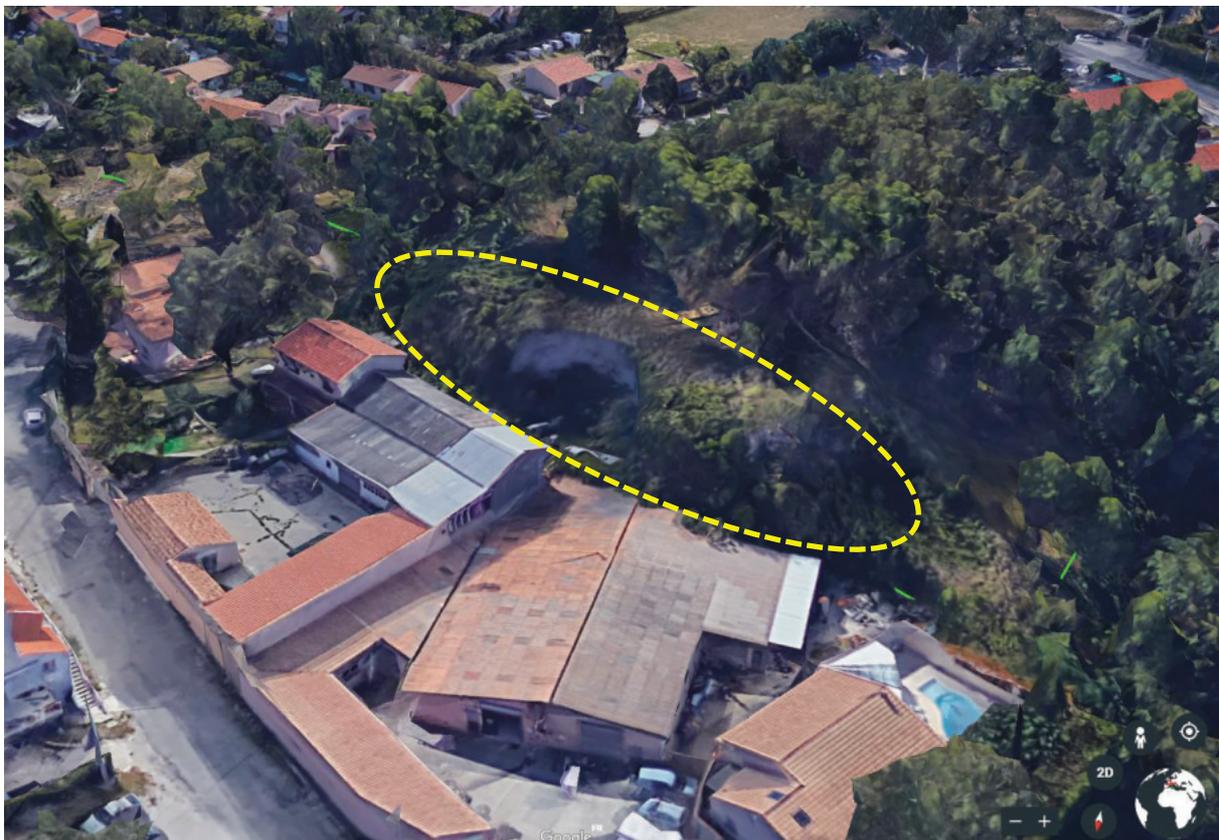
Par ailleurs la limite réaménagée du terril présente aujourd'hui un front vertical à fortement incliné de quelques mètres de hauteur. Le terril étant constitué de matériaux sans cohésion (verse gravitaire de remblais non compactés), ces fronts sont susceptibles aux phénomènes de glissements circulaires. En l'absence de données sur la granulométrie des remblais, l'hydrogéologie locale, une prédisposition sensible à ce phénomène est retenue de manière sécuritaire. Les volumes mis en mouvement resteront probablement supérieurs à 100 m³ qui, selon le guide méthodologique d'évaluation des aléas (cf. [3]), correspondent à un niveau d'intensité modéré. Ainsi, un aléa glissement de niveau moyen est nouvellement retenu sur le secteur nord-ouest du terril du puits Biver 1 au niveau des fronts verticaux à fortement inclinés.

Figure 11 : Vue de la partie nord-ouest du terril du puits Biver 1 (image Google Earth) -
Trait en pointillés jaunes : secteur en front non taluté

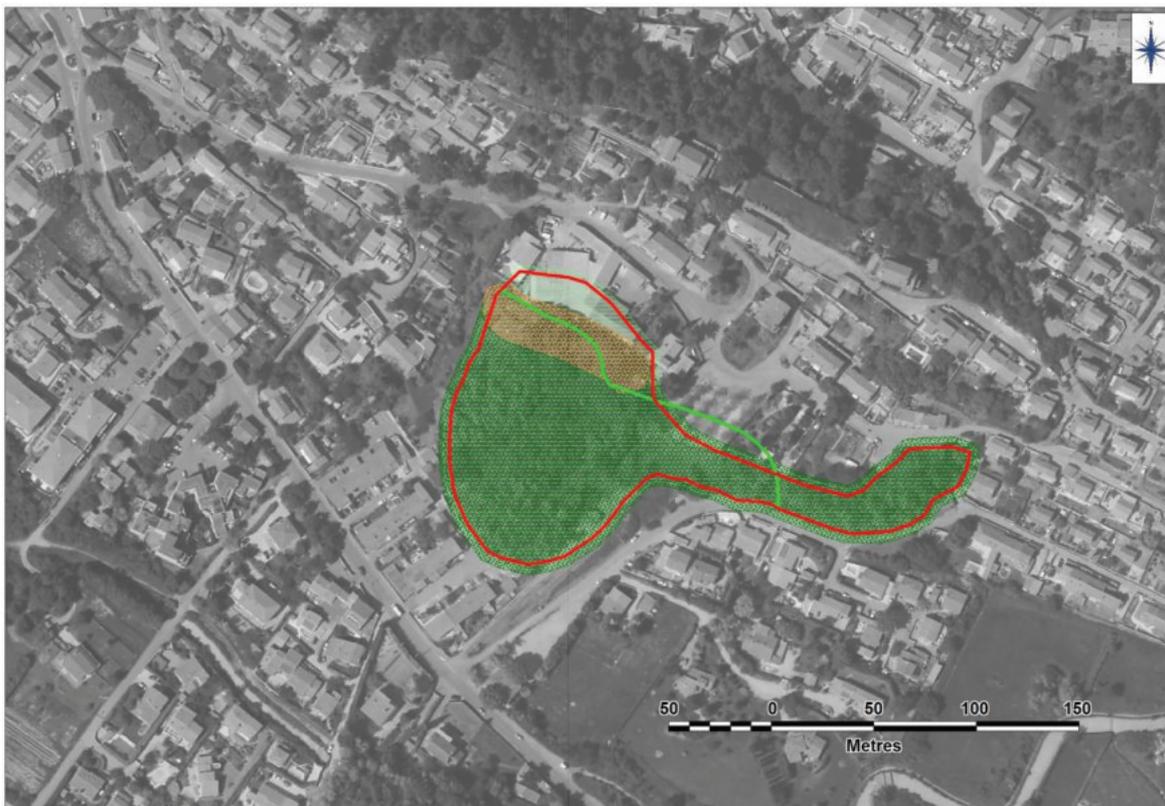
Figure 12 : Révision de l'emprise du terril du puits Biver 1 et de l'aléa tassement de niveau faible associé sur la commune de Gardanne (fond BD ORTHO® IGN 2011)

Trait vert clair : emprise du terril issue de Cdf – Trait rouge nouvelle emprise du terril – Polygone hachuré vert clair : nouveau zonage de l'aléa tassement - Polygone plein vert foncé : nouveau zonage de l'aléa glissement faible – Polygone plein orange : nouveau zonage de l'aléa glissement moyen

Compte tenu de ces éléments, l'emprise du terril du puits Biver 1 a été modifiée en ajoutant les parties est et nord-ouest. Le tracé de l'aléa tassement de niveau faible retenu dans l'étude des aléas de la commune de Gardanne a été modifié en conséquence (cf. figure 12).

Comme pour le terril du puits Hely d'Oisel, les marges de sécurité (marges d'incertitude et d'influence) des phénomènes de tassement et glissement retenues à 10 m dans l'étude des aléas a été respectivement réduites à 3 et 5 m.

Le zonage des aléas tassement et glissement de niveau faible associé à ces terrils a été modifié en conséquence. Le décapage d'une partie du nord-ouest du terril du puits Biver 1 a généré la création de fronts verticaux à fortement pentés qui ont été nouvellement retenus en aléa glissement de niveau moyen.

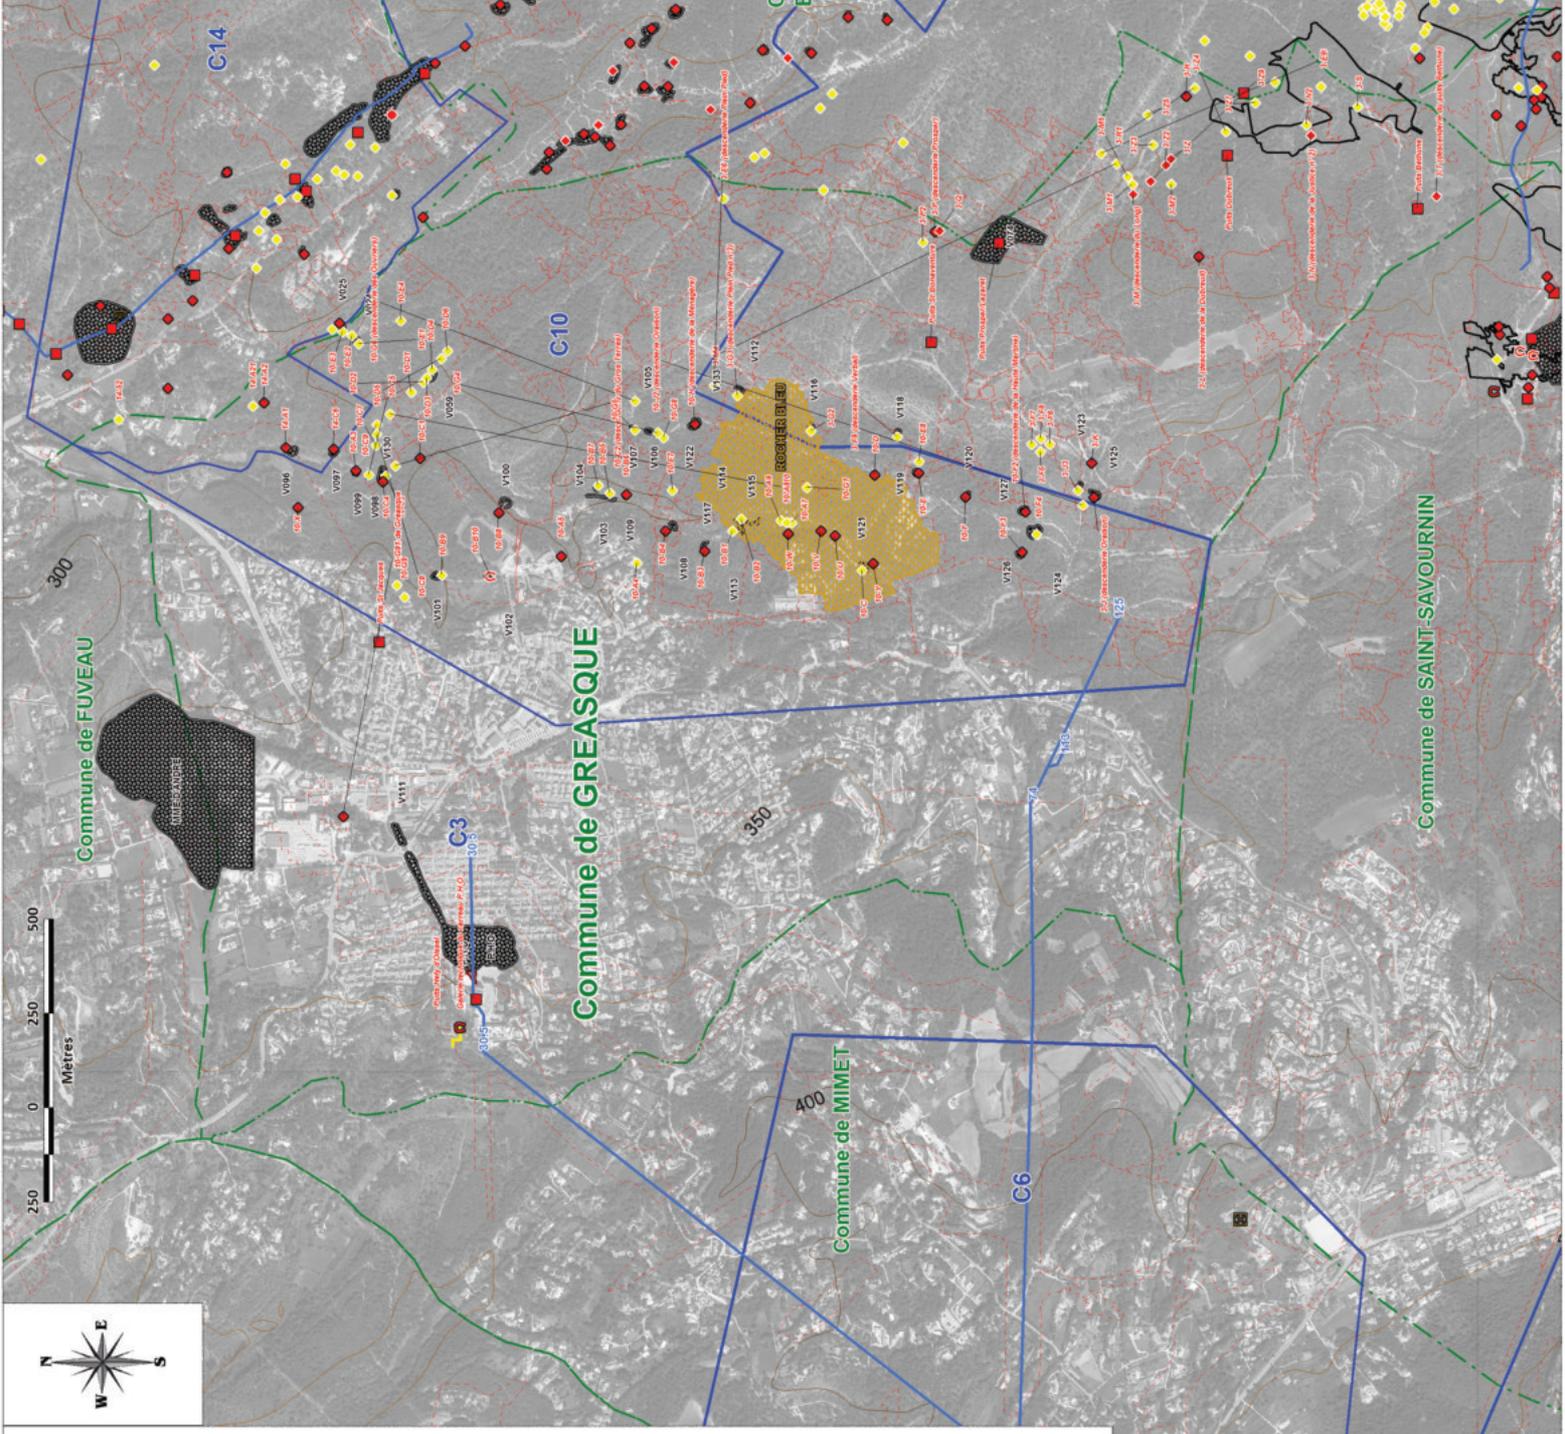
COMMUNE DE GREASQUE

ANNEXE B : CARTE INFORMATIVE - OSSATURE MINIÈRE, OUVRAGES DE SURFACE, TERRILLS ET DÉSORDRES MINIERS RECENSÉS

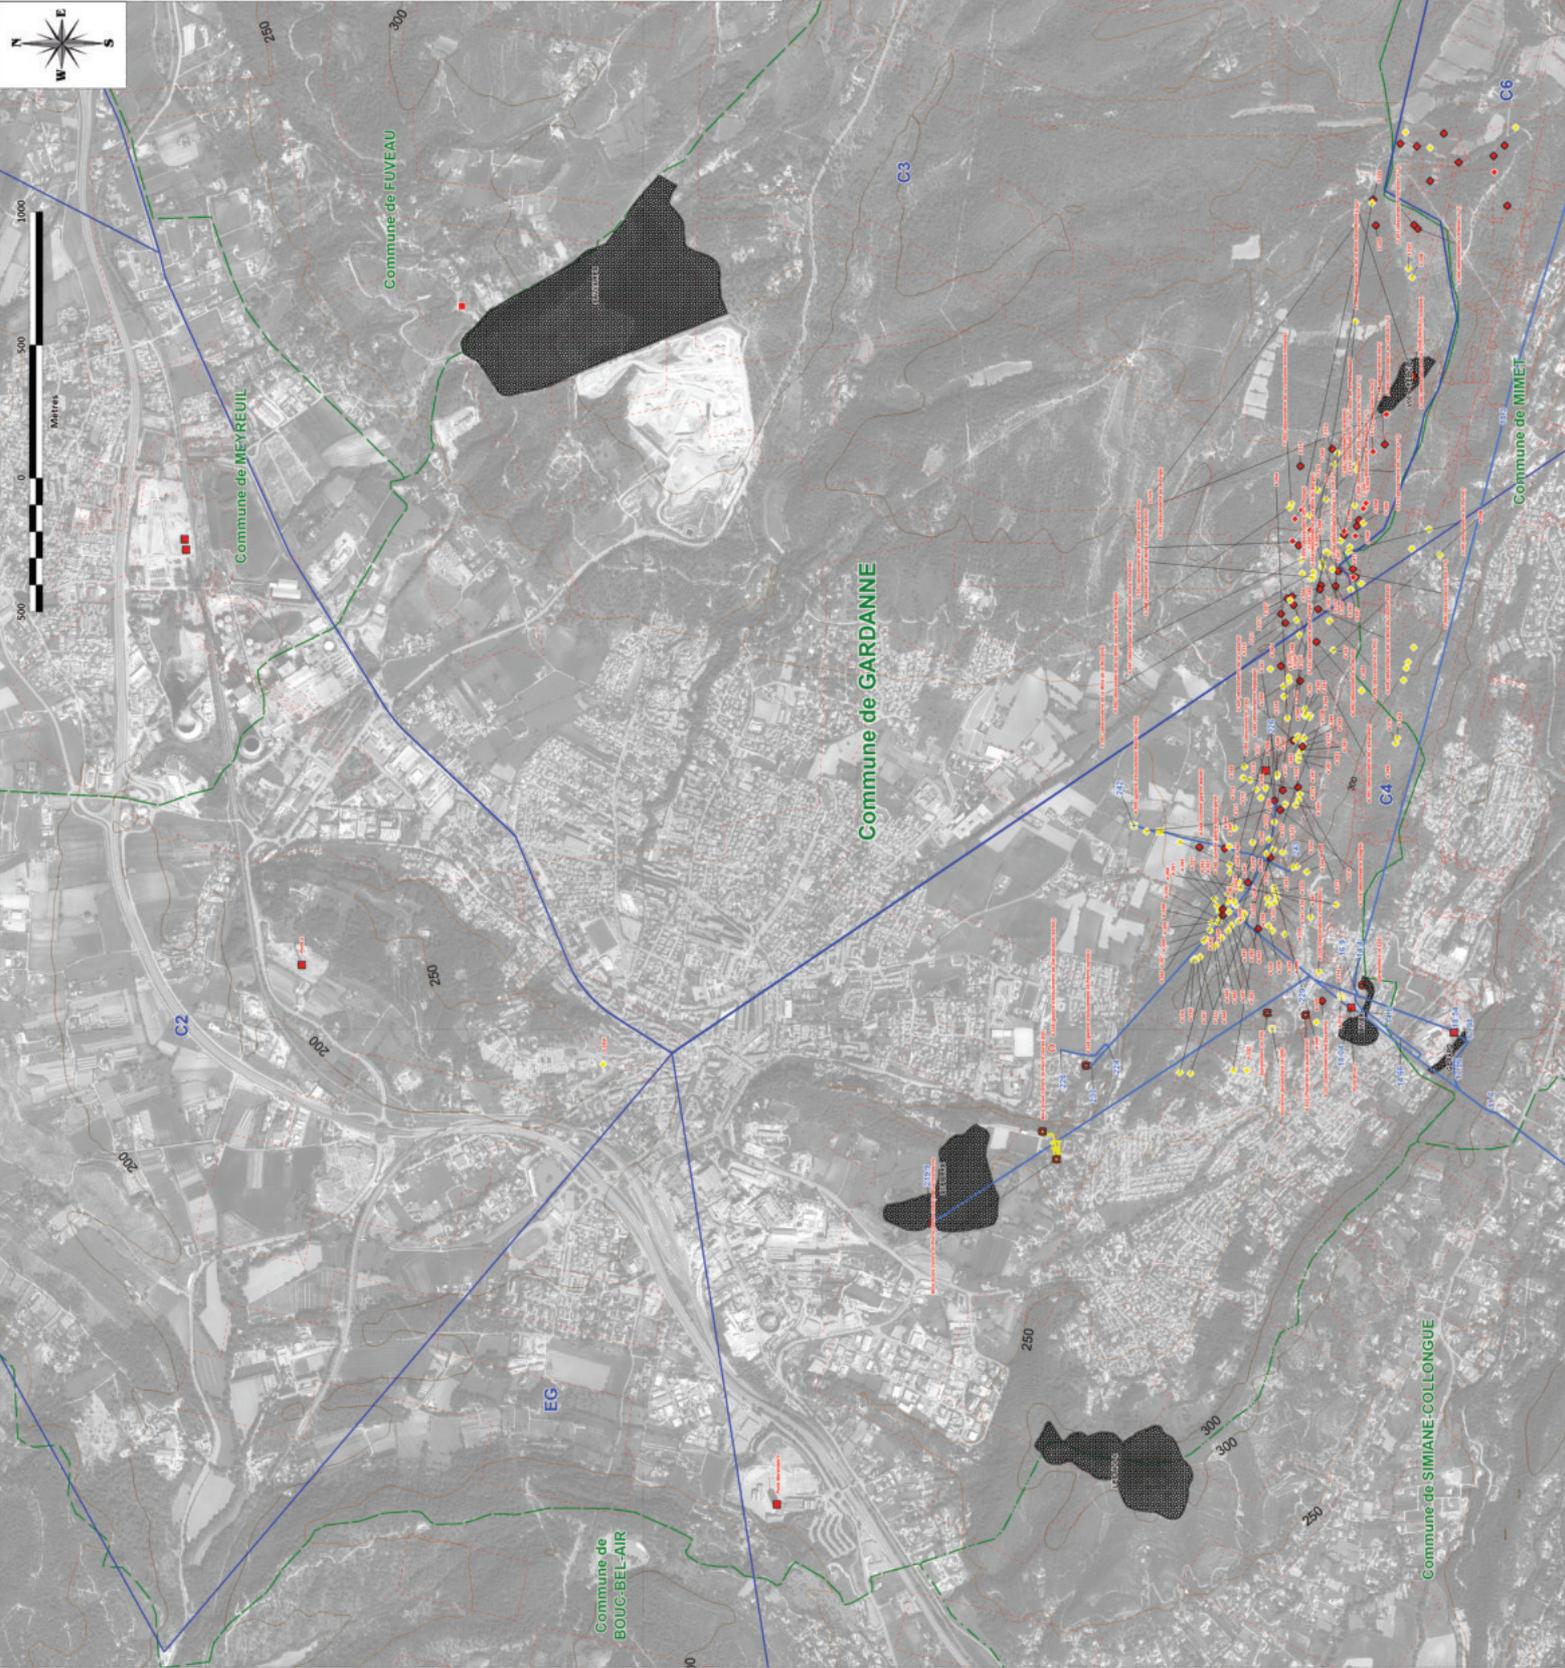
COMMUNE DE GARDANNE

ANNEXE B : CARTE INFORMATIVE -
 OSSATURE MINIERE, OUVRAGES DE SURFACE,
 TERRILS ET DÉSORDRES MINIERES REGENSÉS

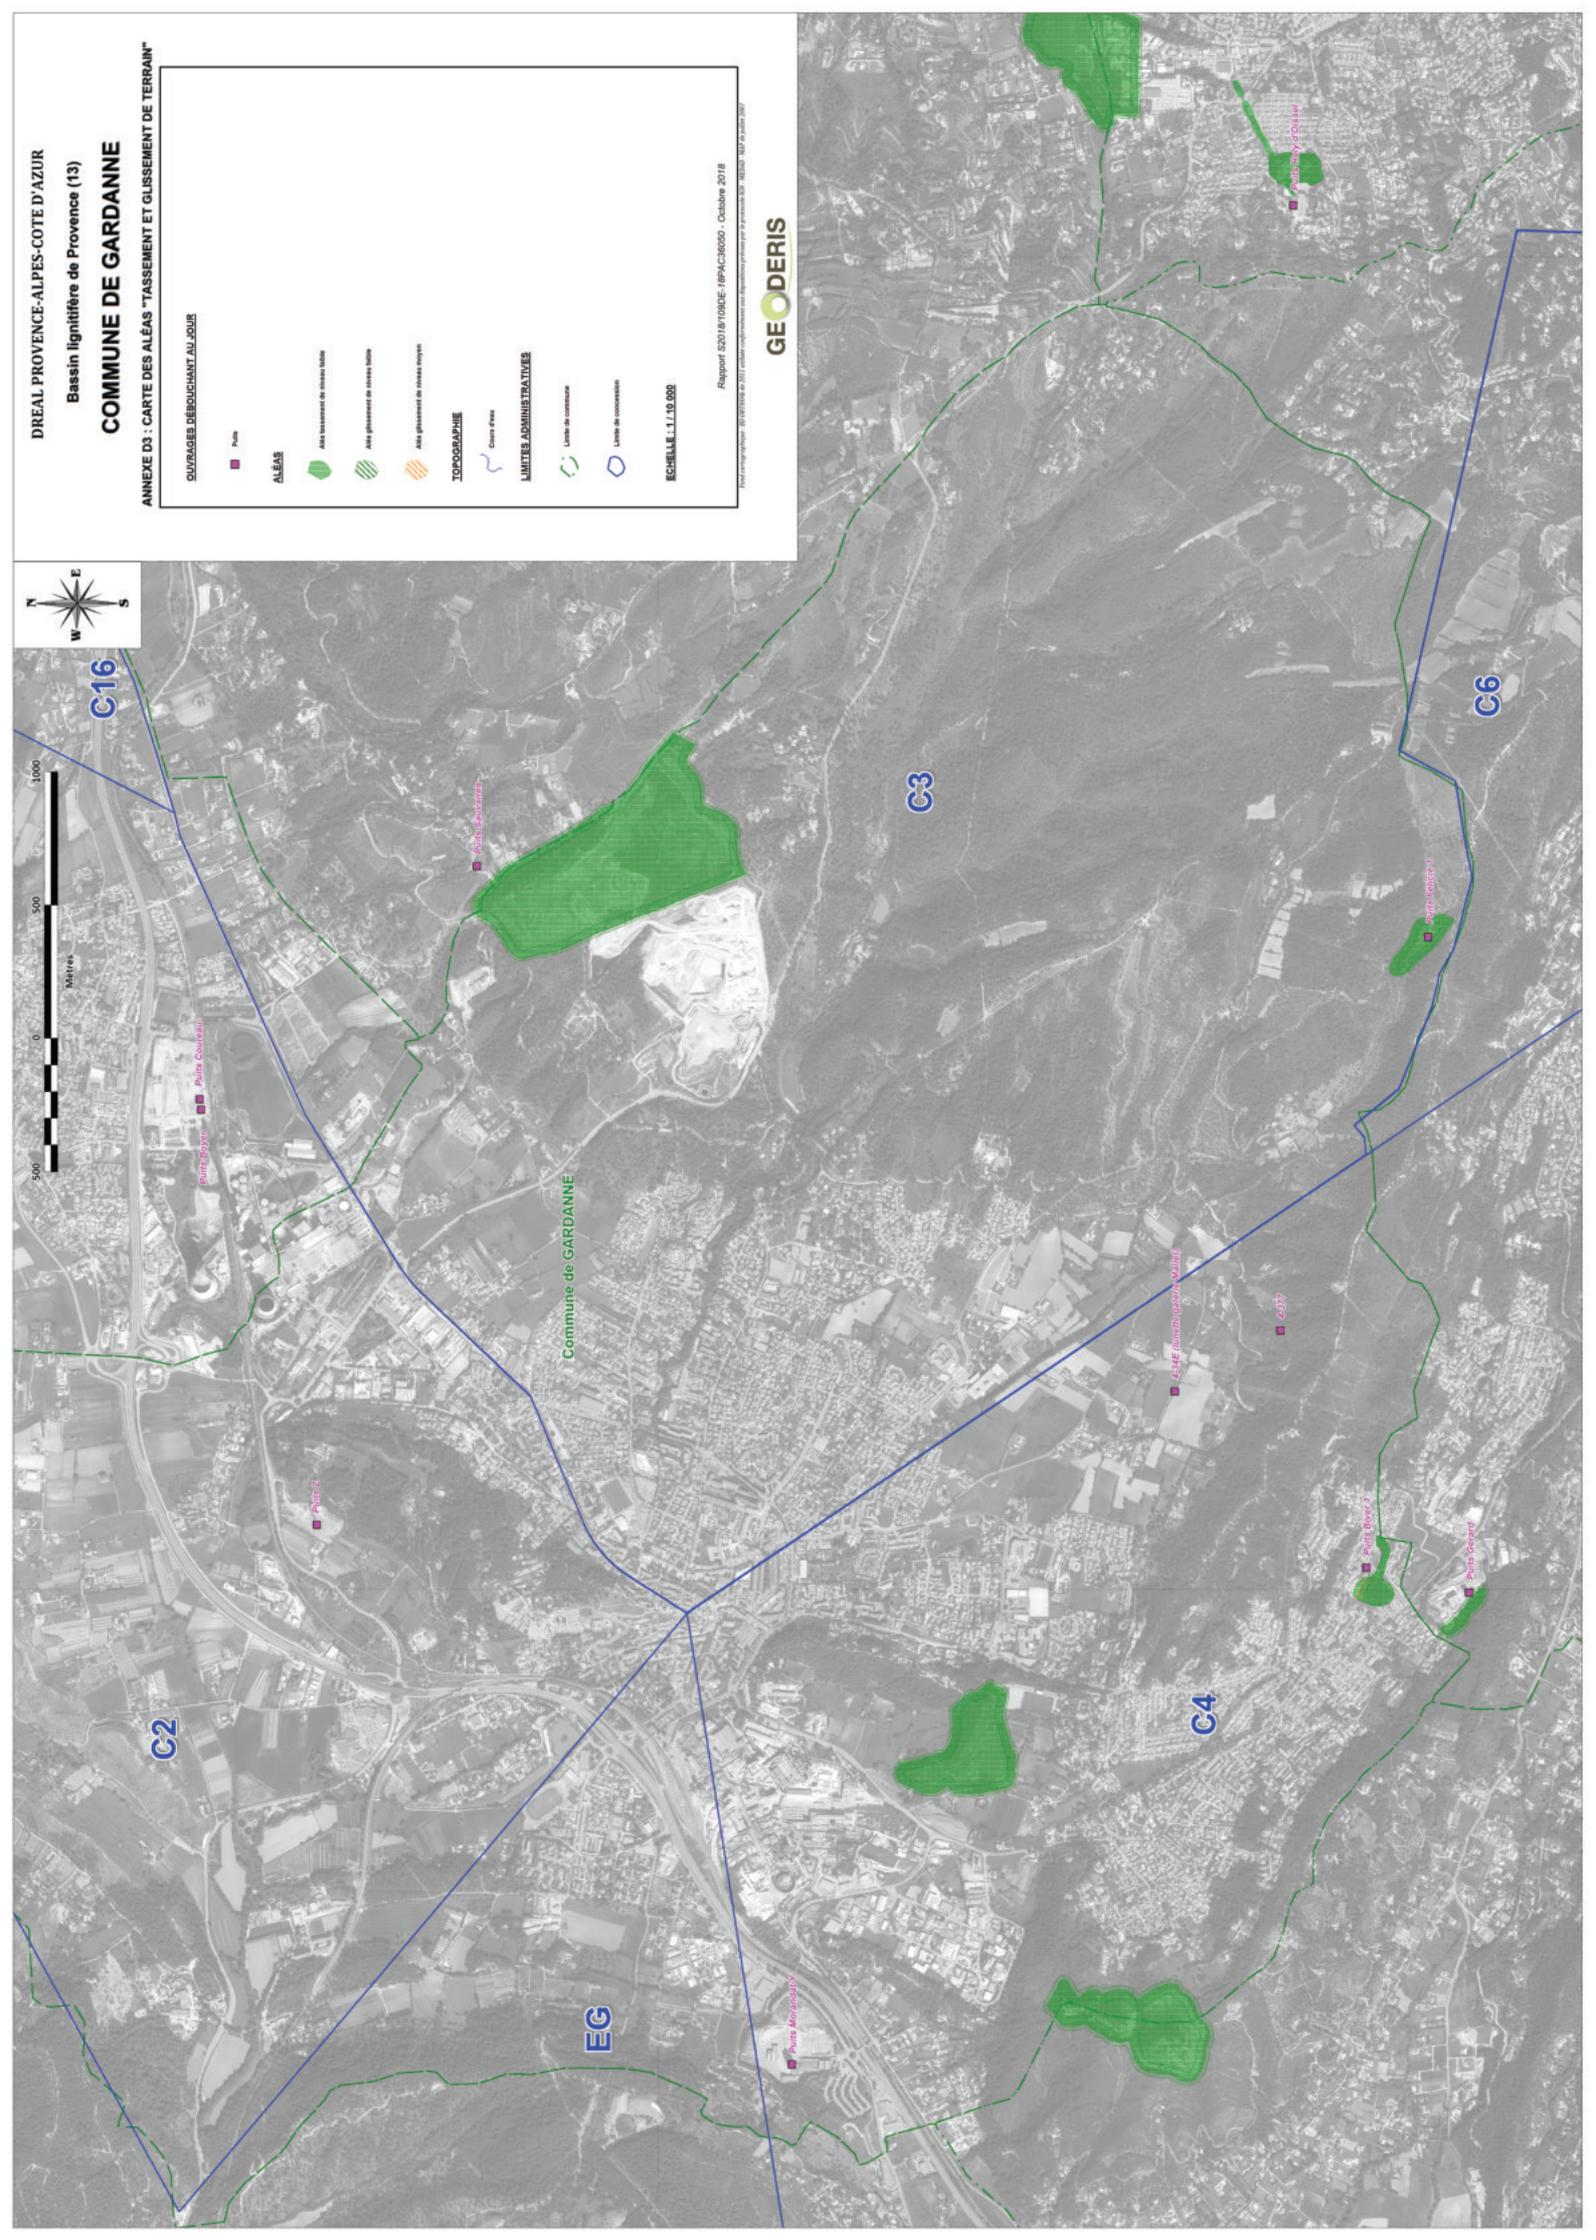
COMMUNE DE GARDANNE

ANNEXE D3 - CARTE DES ALÉAS "TASSEMENT ET GLISSEMENT DE TERRAIN"
