# **Bassin lignitifère de Provence Révision des emprises des terrils et dépôts Mise à jour de la carte informative et d'aléas associés de la commune de Saint-Savournin**

**RAPPORT 2019/187DE – 19PAC36060**

Date : 19/07/2019

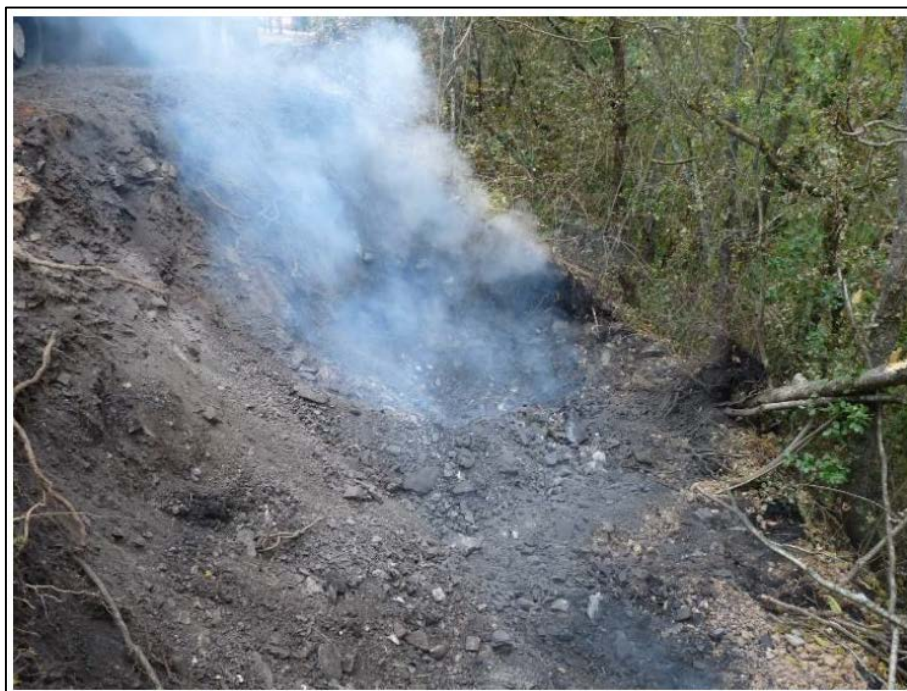
**Figure 2 : Zone en combustion durant l'opération de défournement (source BRGM / DPSM)**

En septembre 2017, un incendie s'est déclaré sur la commune de Saint-Savournin dans un bois à proximité de l'ancien carreau et du terril du puits Léonie (cf. figures 1 et 2). A la demande de la DREAL Provence-Alpes-Côte d'Azur, le Département de Prévention et Sécurité Minière (DPSM) du BRGM est intervenu sur site et a constaté que l'origine de cet incendie était un feu de terril lié à l'échauffement de matériaux charbonneux constituant le terrain. L'échauffement a été traité par défournement de 50 m<sup>3</sup> de matériaux en combustion puis remblaiement de la zone décaissée avec du tout-venant. Les matériaux en combustion ont été entreposés dans une zone dégagée et éteints par les pompiers.

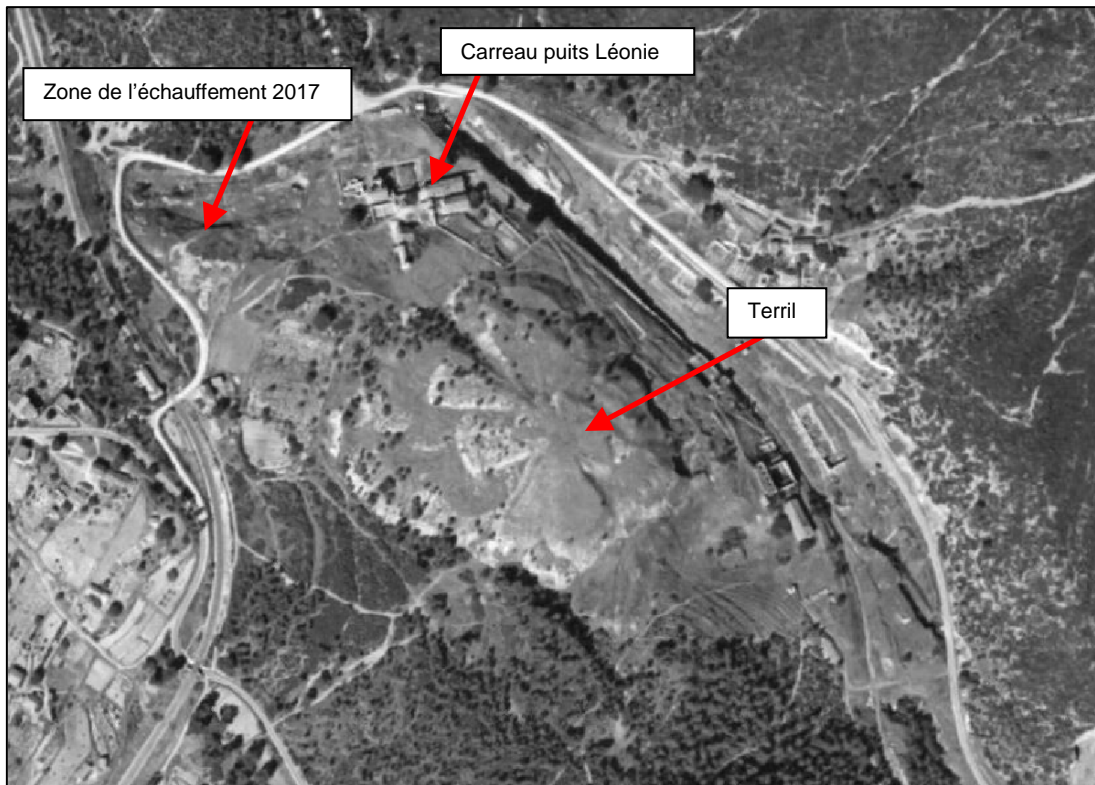
**Figure 3 : Carreau et terril du puits Léonie en 1949 (photographie source IGN)**

Le compte rendu d'intervention du BRGM / DPSM daté du 25/09/2017 indique que l'incendie est lié à la combustion de matériaux fins (poussières) charbonneux constituant une partie des remblais de stériles houillers formant le sol du bois à proximité du puits Léonie. L'examen des anciennes photographies aériennes du site disponibles à l'IGN (cf. figures 3 et 4), montre que le carreau du puits Léonie s'étendait au nord du terril ainsi qu'à l'ouest du puits, couvrant toute la parcelle aujourd'hui boisée jusqu'à la route départementale n°46a. Durant l'aménagement et l'usage du carreau pendant l'exploitation minière, des stériles houillers à forte portion charbonneuse ont dû être localement déversés en périphérie du terril Léonie. Ce sont ces matériaux qui sont à l'origine de l'échauffement et de la combustion observés.

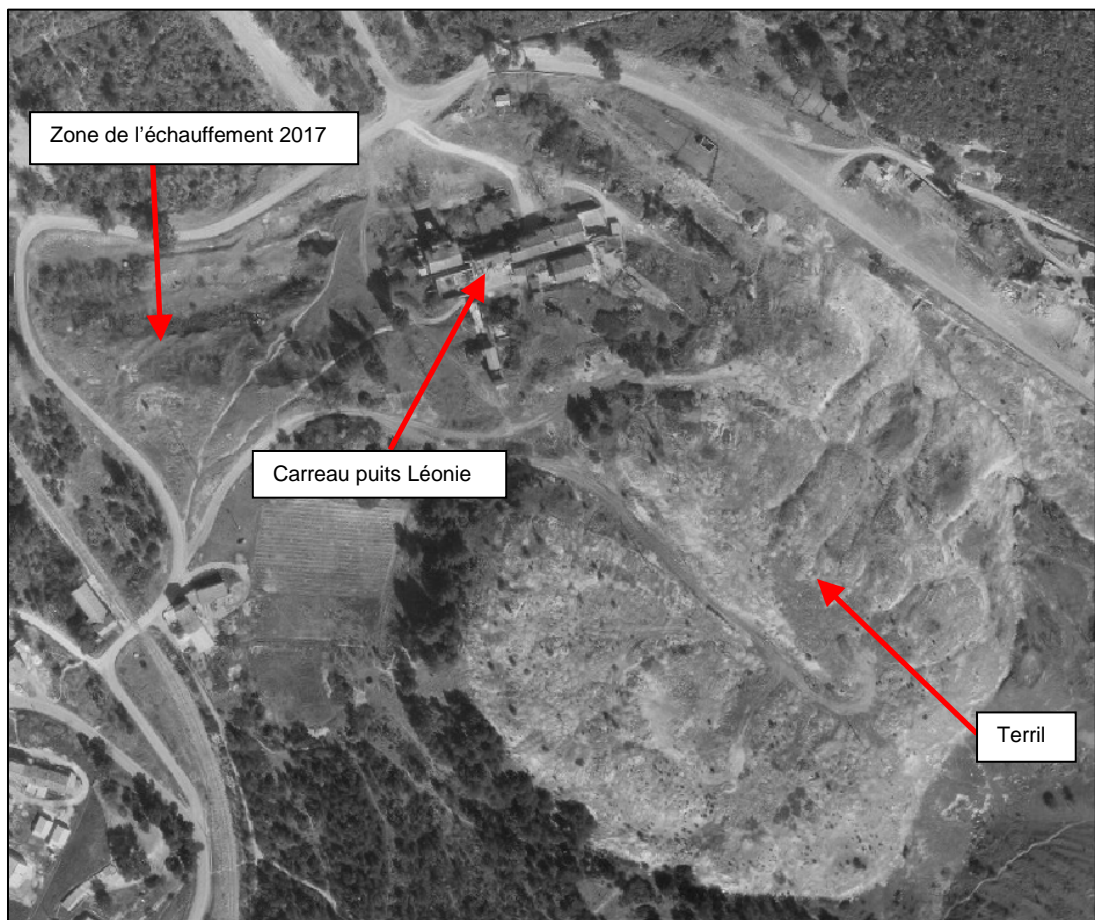
**Figure 4 : Carreau et terril du puits Léonie en 1961 (photographie source IGN)**
