Direction Départementale des
Territoires et de la Mer des
Bouches-du-Rhône

Etude hydraulique sur le bassin
versant de la Cadière et du
Raumartin

Rapport de Phase 1 et 2

Synthèse des connaissances et
topographie complémentaire

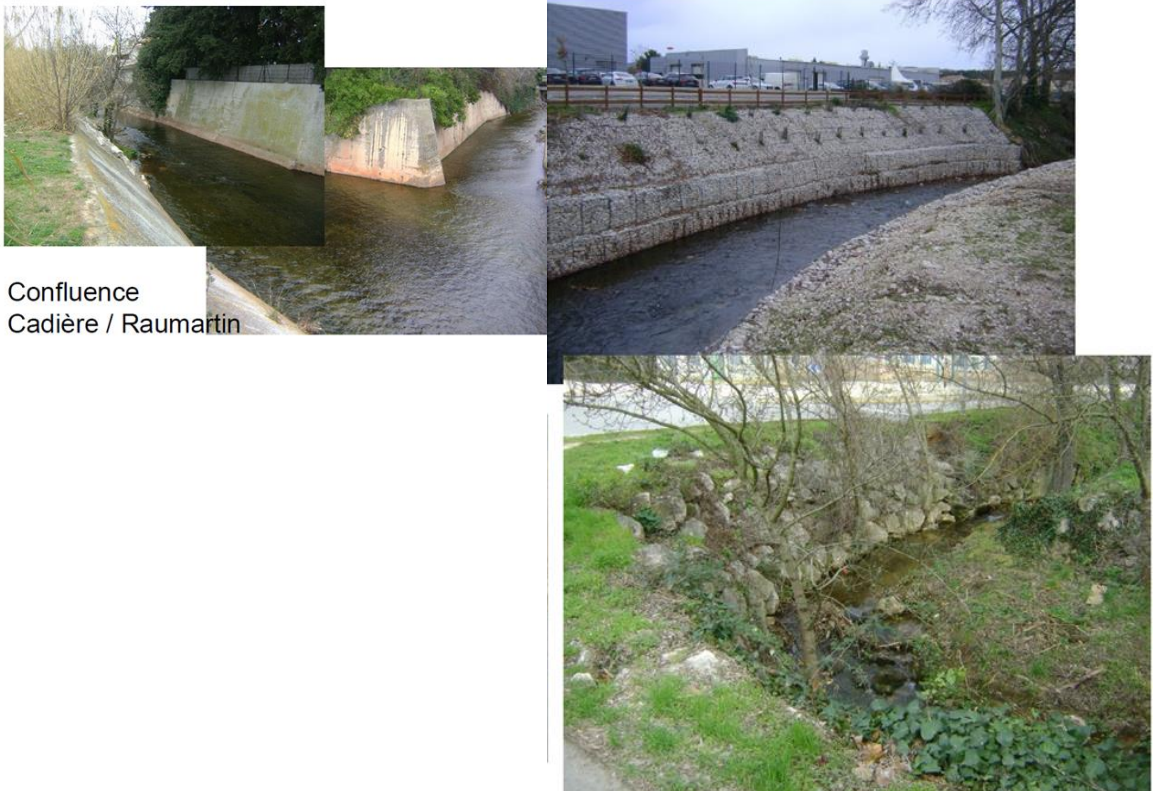
Figure 6 : Exemple de système de protection de berges

- La diversité des berges avec des berges naturelles assez raides et des berges artificielles (mur, enrochement / cages de cabions et peu de technique végétale)

Confluence
Cadière / Raumartin

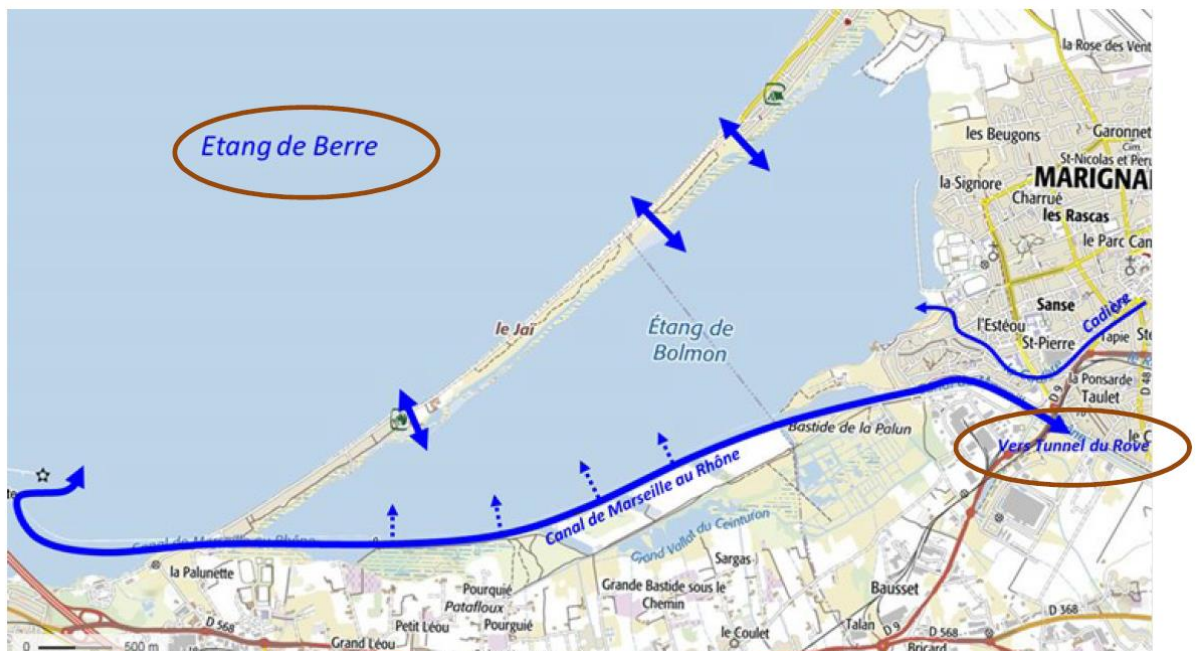
Figure 8 : Les connexions entre les étangs

L'exutoire de la Cadière est l'Etang du Bolmon, au regard des connexions existantes entre les étangs, qui sont présentées dans la cartographie suivante, nous pouvons supposer que le niveau de l'étang du Bolmon sera pris égal à celui de l'Etang de Berre.

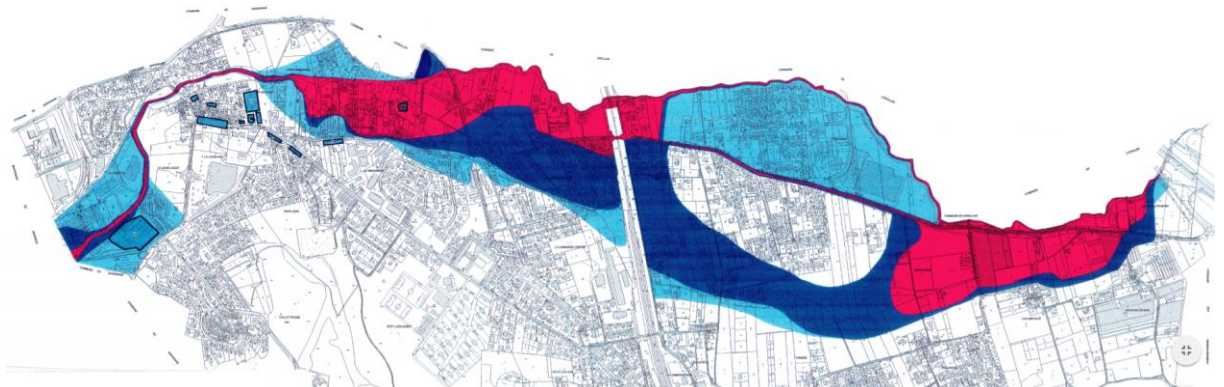
La cartographie du PPRi est représentée ci-dessous.

Figure 25 : Extrait de la cartographie du PPRi de la commune de Saint-Victoret – secteur Cadière

Figure 26 : Extrait de la cartographie du PPRi de la commune de Saint-Victoret – secteur Raumartin

Nota : sur ce secteur la nappe d'accompagnement de la Cadière a une côte d'environ -1 m/TN. Les ouvrages de rétention à construire seront donc étendus mais peu profonds.

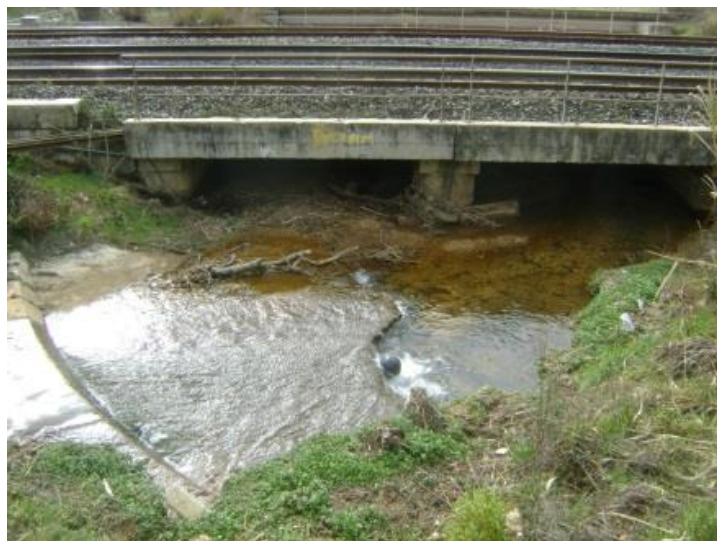
- Réduction de section au passage de la voie ferrée (Pas des Lanciers) - Verrou Hydraulique

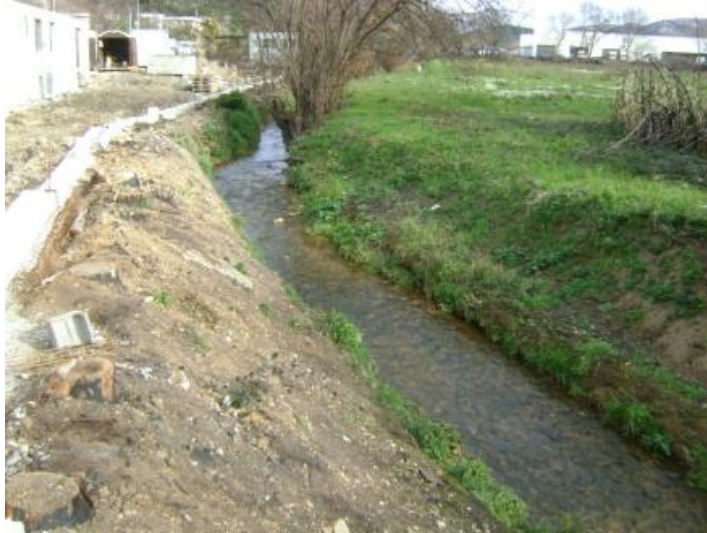
- Aménagement du lit mineur – Réduction de l'espace de mobilité

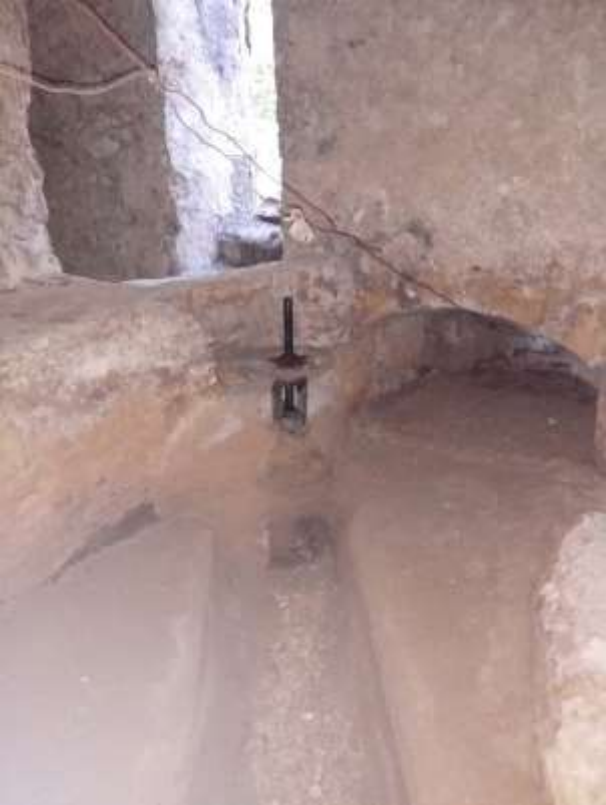
- Le ruisseau de la Marthe possède deux sources :
 - o Une résurgence karstique en fond de vallon
 - o Une source qui alimente
 - par surverse une ancienne antenne du canal de Marseille et donc au vue de l'état des infrastructures les eaux se déversent sur le versant
 - le tunnel qui amène l'eau au centre-ville des Pennes Mirabeau, à la fontaine des 4 canons. De cette fontaine était alimenté un abreuvoir, un lavoir et des anciennes tanneries par l'intermédiaire d'un bassin.

| <p>Résurgence karstique en fond de vallon</p> | <p>Ouvrage de répartition entre la surverse (à droite) et le canal (vanne à gauche)</p> |

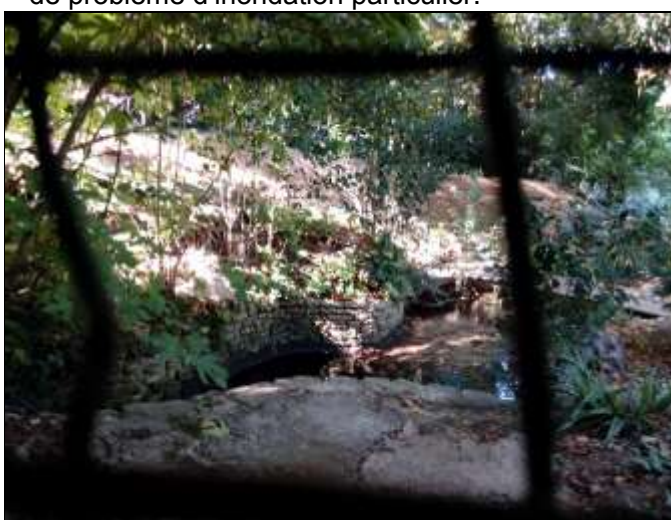
- Sur le secteur des Renardières, le ruisseau de la Marthe traverse des propriétés privées difficiles d'accès. Il est partiellement busé ou recouvert. Ce secteur ne semble pas présenté de problème d'inondation particulier.

Traversée aménagée dans une propriété privée
