Bassin de lignite de Provence (13) Révision et mise à jour des aléas liés à l'ancienne activité minière Rapport de synthèse

RAPPORT S 2016/004DE - 16PAC22070

Date : 22/01/2016

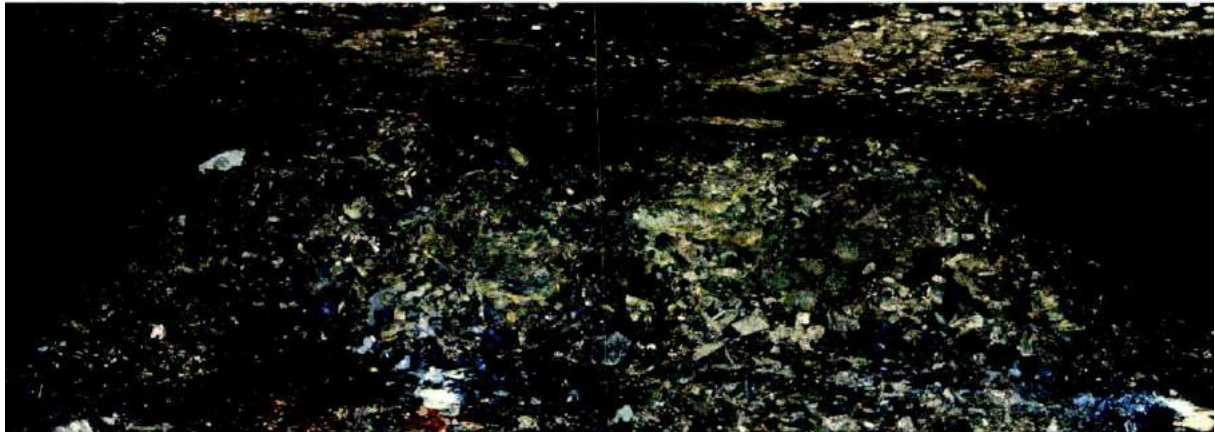
Figure 14 : Pilier de charbon ruiné au sein d'un ancien quartier profond (cf. [2])

Cette situation a été reconnue pour des chantiers situés entre 100 et 250 m à 300 m de profondeur où des ouvertures proches de l'ouverture initiale ont été observées (cf. [2]). Des chantiers plus profonds que 300 m ont présentés au contraire une convergence de l'ordre de 1 m entre le toit et le mur (piliers ruinés affaissables, cf. figure 14) avec une pliure du toit massif en bordure du panneau. Cette déformation des travaux miniers en cours d'exploitation s'est propagée partiellement au jour. Ce cas est appelé chambres et piliers ruinés. Il présente toujours des vides résiduels dont l'évolution, encore possible, pour atteindre le niveau d'affaissement leur correspondant, sera analysée.
